REKONSTRUKCE DOLNOLUČANSKÉHO TUNELU, OD PRVNÍCH PŘEDSTAV O ŘEŠENÍ PRŮSAKŮ PO VÝSTAVBU NOVÉHO TUNELU

L. Mařík

SAGASTA s.r.o., Praha, Czech Republic

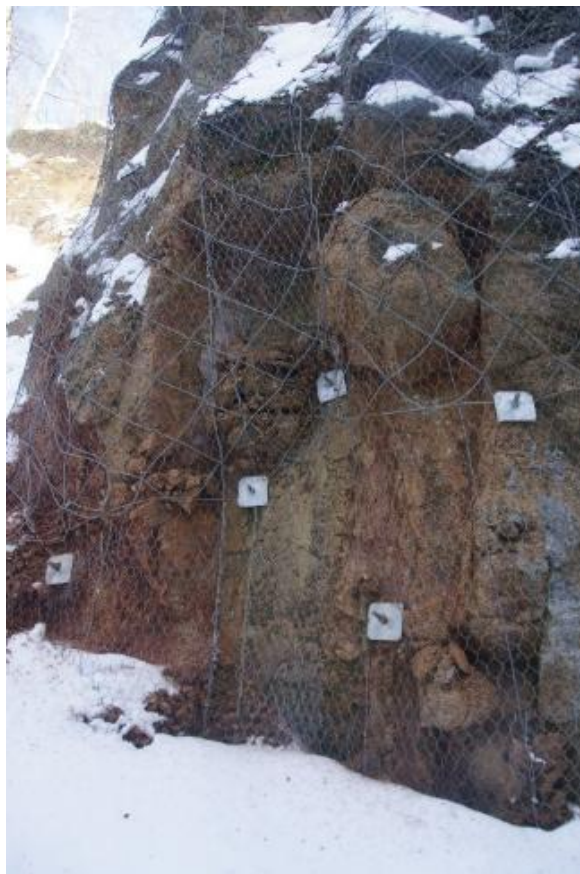
Hloubka zvětrávání žul v zájmovém území je nestejná, její proměnnost je dána prostoupením značného množství poruch, podél nichž zvětrávání postupuje do velkých hloubek. Celkově je stupeň narušení horniny ve vyšetřovaném prostoru značný – bloky zdravé horniny lze v zářezích nalézt jen ojediněle. Ve stěnách zářezů před portály převládá hornina zvětralá a navětralá, existují i úseky se zcela rozloženou horninou přes celou výšku stěn. Na strmých stěnách skalního zářezu stále dochází k uvolňování bloků horniny, které bez zajištění ohrožují bezpečnost provozu. Uvolněný blok horniny z boku skalního zářezu zachycený ve vysokopevnostní síti ukazuje obrázek č. 2.

Obrázek 2 Blok horniny zachycený ve vysokopevnostní síti na boku skalního zářezu

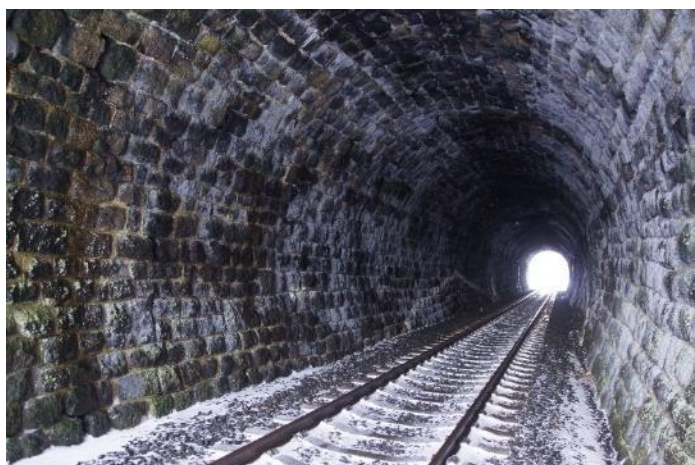
Tunelová trouba je v celé délce zajištěna obezdívkou ze žulových kvádrů. Zdivo je silně zavodněné, hydroizolační i drenážní systém tunelu není funkční. Do tunelu i skalních zářezů před oběma portály proniká puklinová voda. To se projevuje masivními průsaky a vyluhováním malty ze spár zdiva. Lokálně tak dochází k narušování stability jednotlivých bloků obezdívky. V některých úsecích dochází zřejmě vlivem horninového tlaku k mírnému boulení zdiva na bocích tunelu. Jako celek je však tunel stabilní a statická funkce obezdívky není narušena, jak ukazuje obrázek č. 3. V portálových pasech č. P1 a č. P2 jsou v klenbě výrazné příčné trhliny šířky až 30 mm viditelné na obrázku č. 4. Spárování zdiva je v těchto pasech vypadané, kvádry zdiva jsou povrchově zvětralé.

Obrázek 3 Stav obezdívky v suchém období

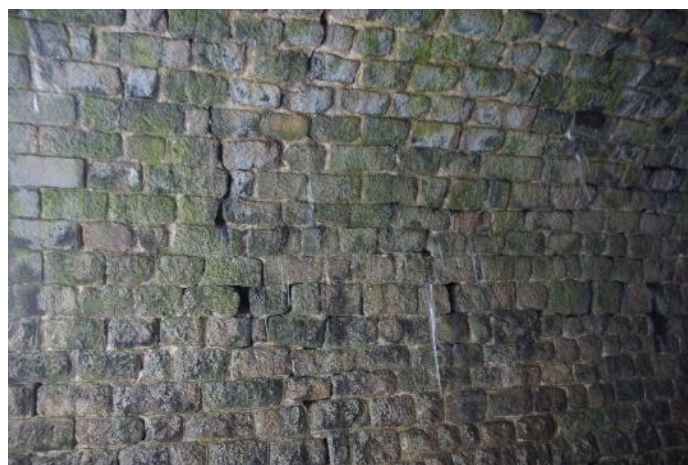
Obrázek 4 Vertikální trhliny v ostění

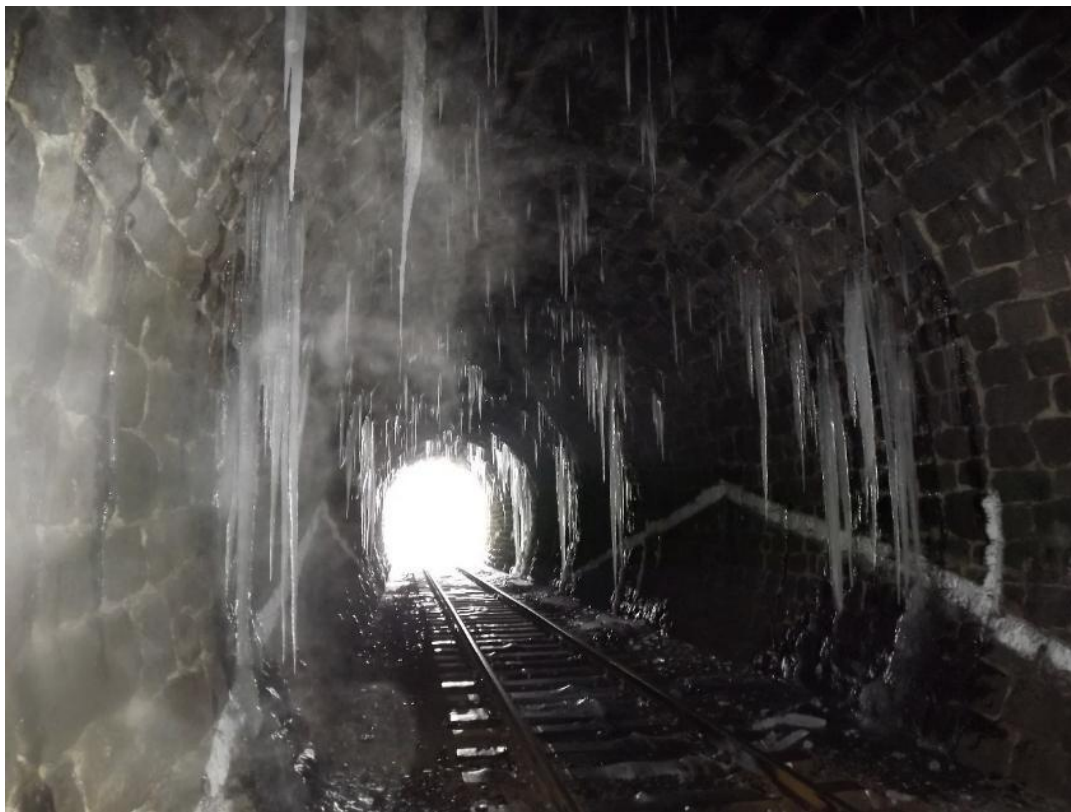
dlouhodobější a tvorba rampouchů a ledopádů, zasahujících až do koleje, vyžaduje každodenní údržbu
Stav tunelu v zimním období ukazuje obrázek č. 5.

Obrázek 5 Masivní zalednění tunelu průsaky podzemní vody

Tento stav má negativní dopad do výše provozních nákladů spojených se zajištěním bezpečnosti provozu. Podle závěrů z podrobných prohlídek je ostění v klenbě zamokřené a může docházet až k proudění vody charakteru deště.

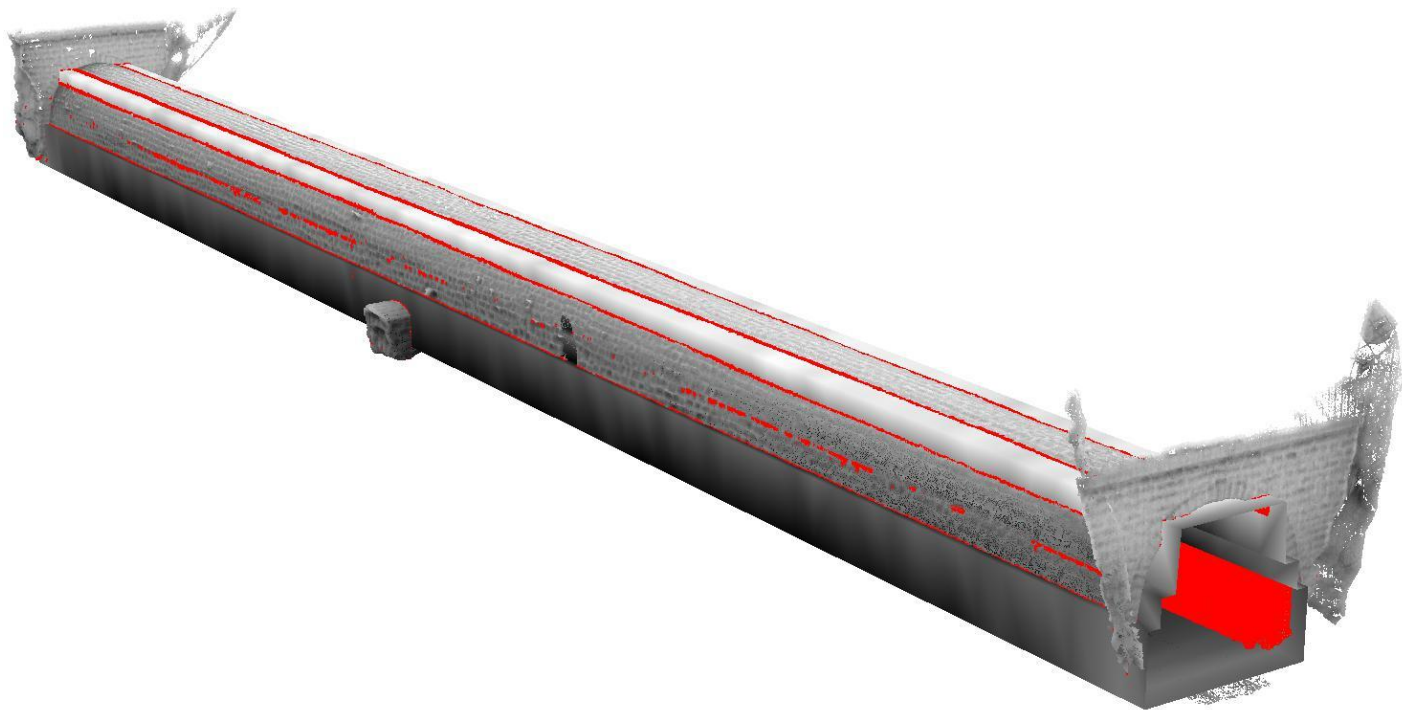
Obrázek 6 Vyhodnocení kolize průjezdného průřezu s 3D modelem mračna bodů líce ostění

S jistotou jsou tak zachyceny všechny kolize průjezdného průřezu a tunelu. Vzhledem ke stísněným prostorovým poměrům v tunelu byl průjezdný průřez do 3D modelu zadán s nulovou tolerancí, ačkoli se běžně uvažuje s tolerancí 50 mm. Přesto vyhodnocení všech 3D modelů ukázalo, že bez změny geometrické polohy koleje nelze prostorovou průchodnost tunelu zajistit pro žádný z prověřovaných

průjezdných průřezů. Protože navazující traťové úseky změnu polohy koleje vylučují, byl zřejmé, že pod stávající klenbou tunelu nelze provádět žádná opatření, která by polohu stávajícího líce obezdívky vůči průjezdnému průřezu ještě zhoršila.

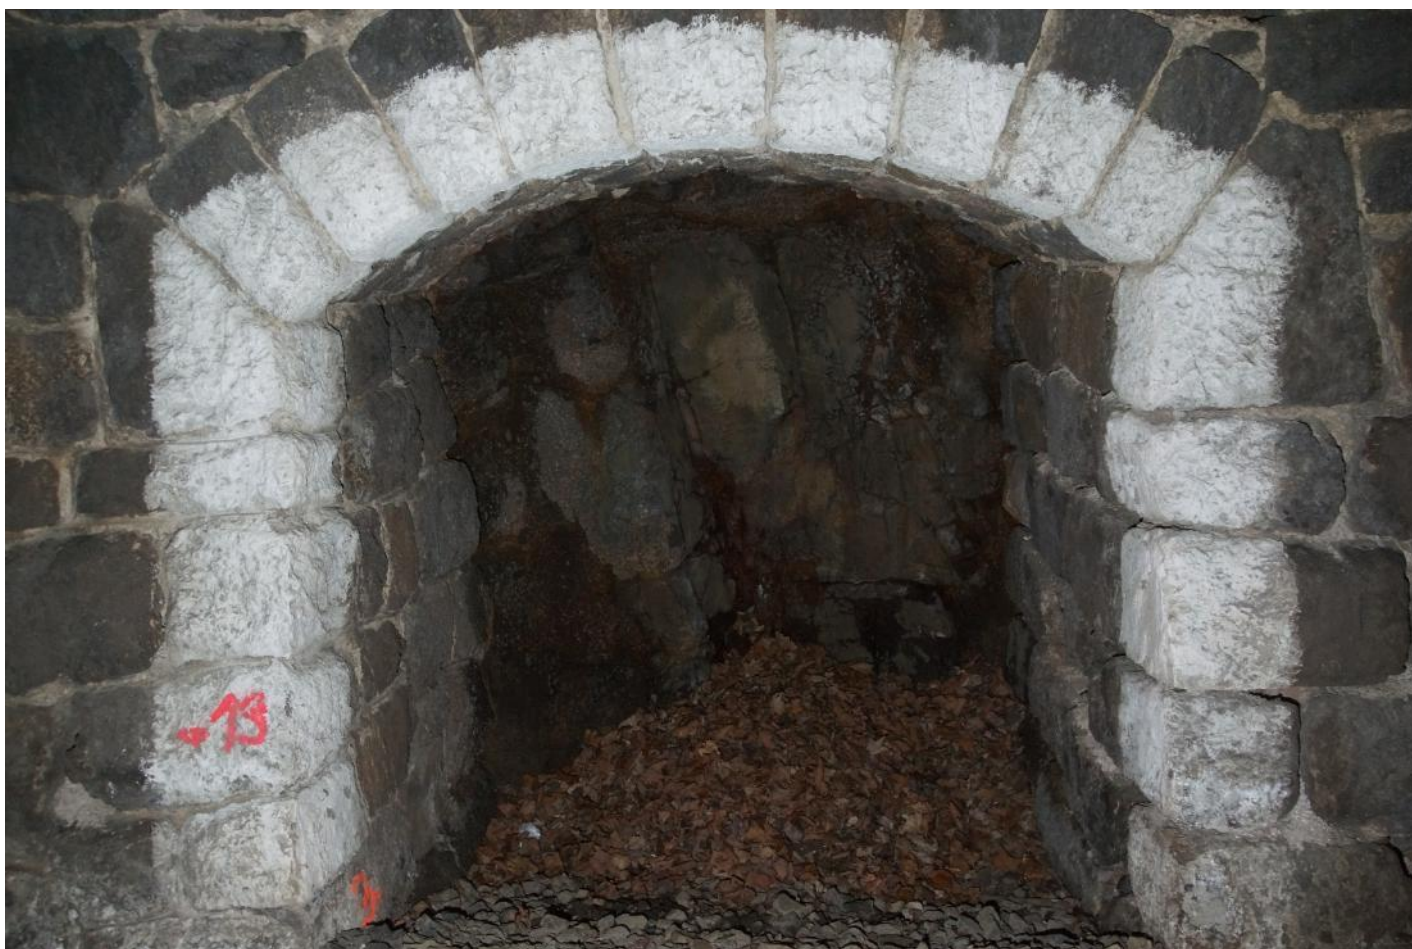
Obrázek 7 Hornina v záchranném výklenku

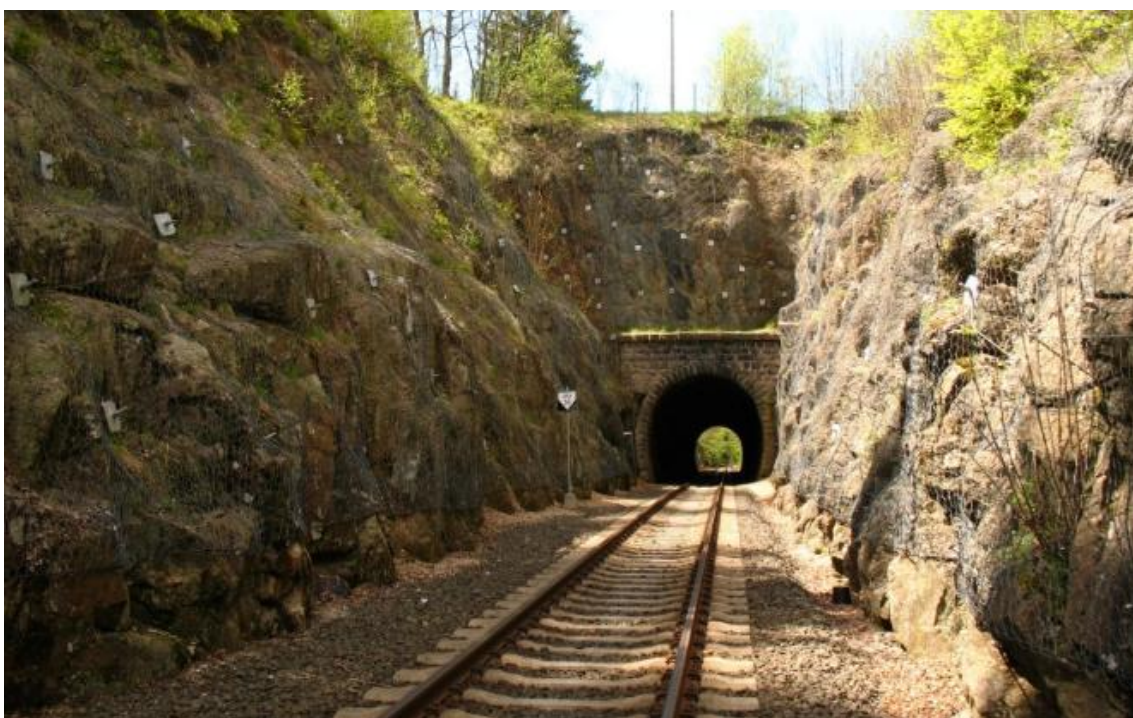
Obr. 13 Stěny skalního zářezu před portálem

Po dohodě s objednatelem bylo v rámci rekonstrukce navrženo prodloužení tunelu z původních 82,5 m na 100 m. Odsun portálů od strmých a nestabilních portálových svahů, které musí být zajištěny kotvením a ocelovými sítěmi, sníží riziko pádu úlomků horniny na jízdní dráhu. Situaci charakteristickou pro oba portály ukazuje obrázek č. 13.

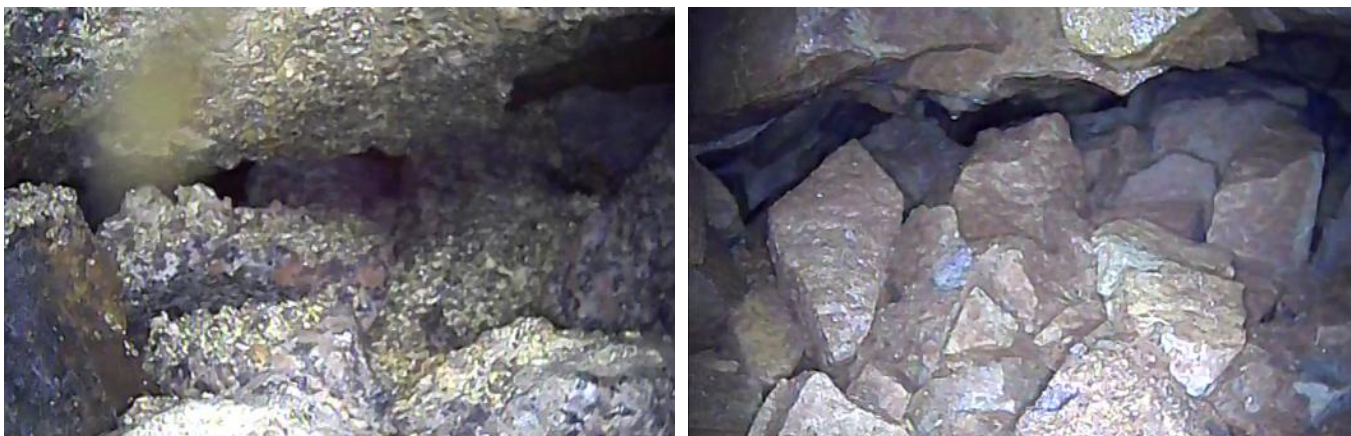
sítěmi, které garantovaly tvar líce splňujícími podmínky pro použití hydroizolační fólie. Ve všech vrtech byla zastižena dutina mezi rubem stávajícího ostění a lícem výrubu, z čehož vyplývalo, že ostění nebylo ve vrcholu klenby aktivované a výrub byl po 125 let stabilní i bez podepření ostěním. V dutině byly kamerou viditelné úlomky horniny, jejichž původem byla částečně zakládka a částečně zřejmě odpadly od líce nezajištěného výrubu. Ukázkou dvou z 12 snímků z kamerového průzkumu za ostěním tunelu ukazuje obrázek č. 14. Ze vzorků odebraných z vrtů byly zjištěny pevnostní charakteristiky horninového masivu, které sloužily pro návrh zajištění stability výrubu po rozšíření.

Obr. 14 Dutiny zastižené kamerou za původním ostěním tunelu
