RAŽBA KABELOVODU MECHANIZOVANÝM ŠTÍTEM U ŽST KOLÍN – AUTONOMNÍ GEOTECHNICKÝ MONITORING KOLEJIŠTĚ

Abstrakt: Projekt „Zajištění bezbariérového přístupu na nástupiště v železniční stanici Kolín“ si kladl za cíl přestavbu stávajícího podchodu pod nástupištěm v Kolíně a dále převedení inženýrských sítí do nově vybudovaného kabelovodu v přímé blízkosti železniční stanice. Kabelovod o délce 88 metrů byl zhotoven na konci roku 2024 za pomoci mechanizovaného bentonitového štítu HERRENKNECHT o průměru 3 metry. Kabelovod byl veden kolmo na 16 dopravních kolejí v geologickém prostředí fluvialních sedimentů řeky Labe, navážek a zvětralých ortorul s mocností nadloží přibližně 5 metrů a v celé délce ražby pod hladinou podzemní vody. Ražby byly prováděny za plného provozu, a proto byly navrženy činnosti geotechnického monitoringu obzvláště důležité pro zajištění bezpečného průběhu výstavby a sledování vlivu na její bezprostřední okolí. Monitoring výstavby probíhal za pomoci automatických snímačů náklonu IOTIN společnosti INSET s.r.o. a nivelačního měření dopravních kolejí. Ražby se po celou dobu potýkaly s řadou komplikací spojených s písčitém nesoudržným podložím. Nivelačním měřením a snímači v

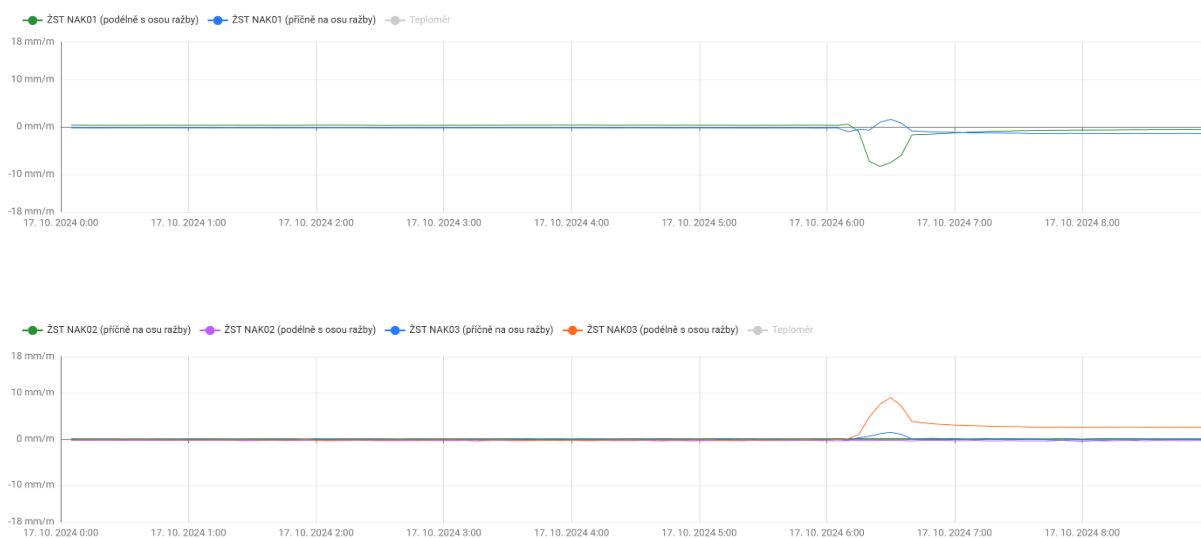
Ještě před samotnou ražbou mechanizovaným štítem došlo při prvním kole injektáží dne 17. 10. 2024 vlivem tryskové injektáže v okolí startovací šachty k deformacím nadloží. Byl překročen 1. varovný stav na přilehlém stožáru s označením 268A a návěstidle s označením Lc116c, což bylo dobře zdokumentováno ve vztahu k nulovému měření, jak je patrné z grafu na Obrázku 4. V rámci nivelačního měření bylo dokonce naměřeno zvednutí o +27,42 mm (3. var. stav = $\pm 15,00$ mm).

Obrázek 4: Grafický výstup z měření na snímači náklonu na stožáru 268 A.

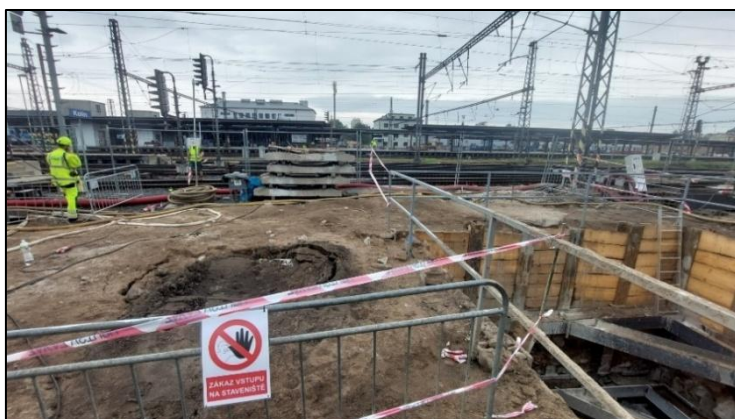
Při samotném hloubení startovací šachty pak i přes veškeré práce speciálního zakládání došlo dne 25. 11. 2025 (hloubka čistého výkopu šachty cca 9,2 m pod terénem) k vyplavování větších objemů jemnozrnného materiálu (fluviální písčité sedimenty a jílovité zeminy) skrz pažení a dno stavební šachty. A to až do té míry, že došlo k propadu povrchu vně záporové stěny (Obr. 5). Následně bylo zapotřebí zatopit stavební šachtu cca do dvou třetin své hloubky (Obr. 6), aby nedošlo k prolomení jejího dna. Následovalo druhé kolo tryskových injektáží, které úspěšně dotěsnilo zdroje průsaků. Vzhledem k tomu, že šlo o místa mimo provozovanou trať, tak nebylo zapotřebí přistupovat k opatřením spojeným s provozem vlaků.

Obrázek 5: Propad povrchu u startovací šachty.

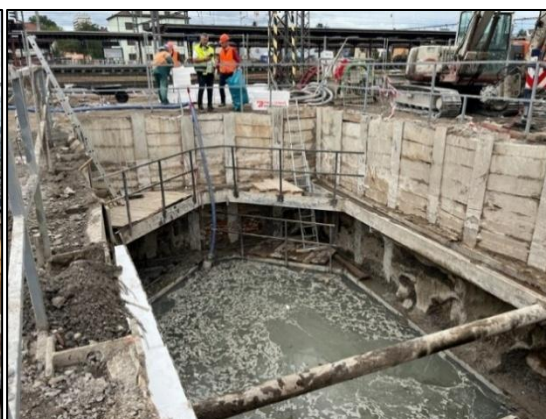
Obrázek 6: Zatopení šachty proti prolomení dna.

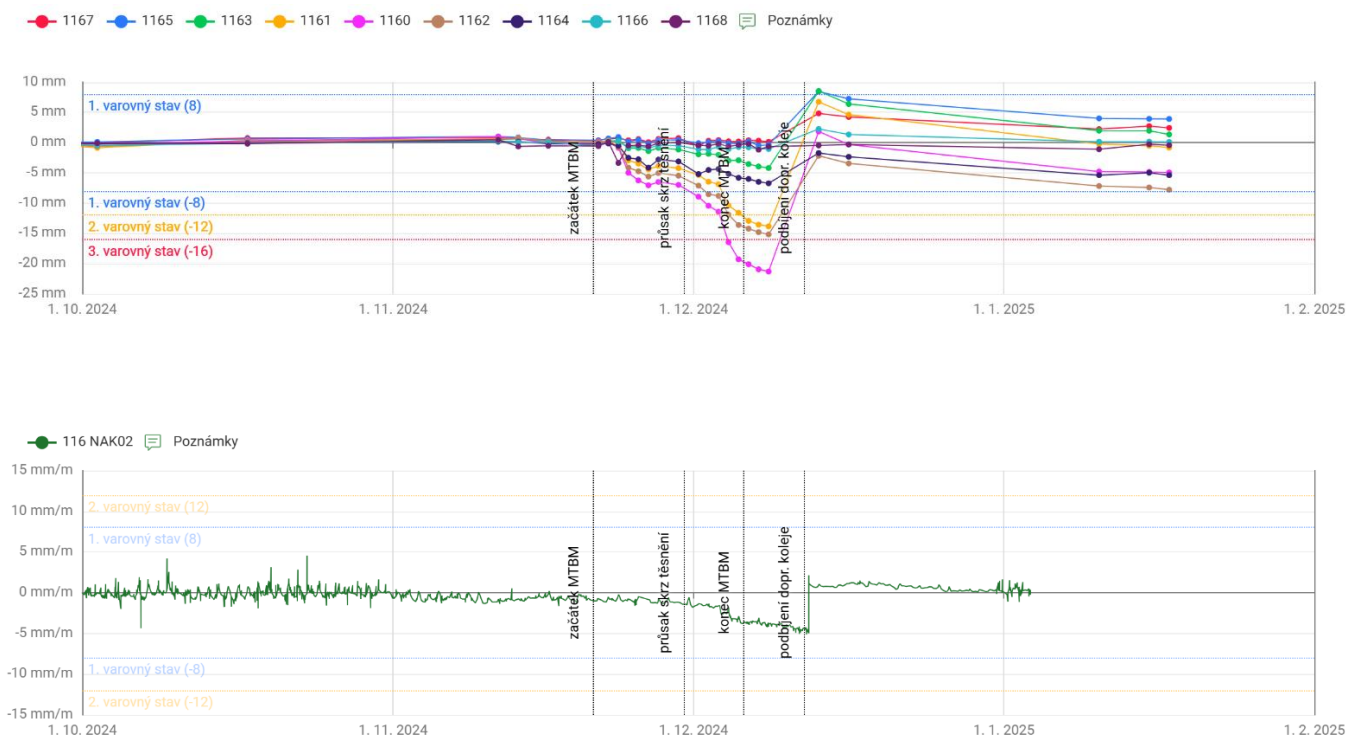
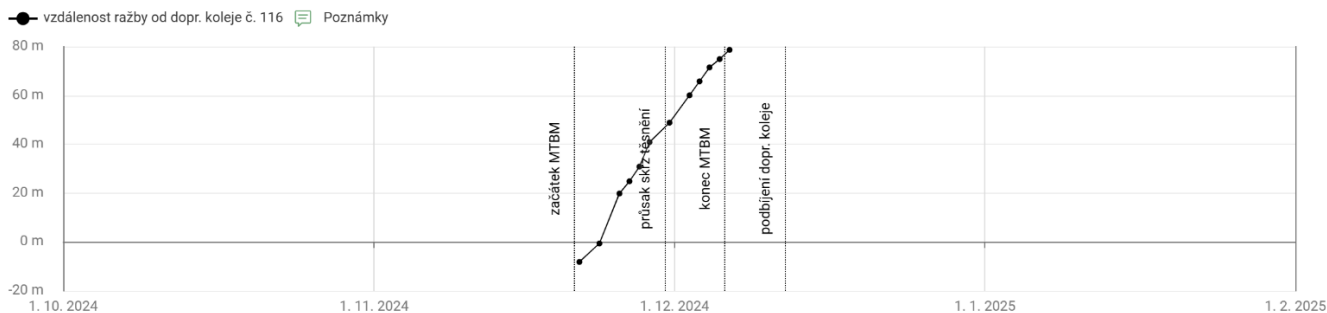
Na prvních 40 metrech od startovací šachty neměla samotná mechanizovaná ražba až tak značný vliv na pokles dopravních kolejí. Jeden z největších poklesů v tomto úseku byl zaznamenán na koleji č. 116 ve staničení 8,1 m od startovací šachty v souvislosti s masivním průsakem podzemní vody skrze těsnění mezi dvojicí segmentů. Průsak byl pravděpodobně způsoben špatným dolehnutím betonového dílce na těsnění. Celková změna naměřených hodnot náklonu ve směru X byla $\pm 4,80$ mm/m (1. var. stav = $\pm 8,00$ mm/m), měření náklonu ve směru Y dosahovalo maximálních hodnot $\pm 1,80$ mm/m (1. var. stav = $\pm 2,00$ mm/m) (znázorněno na Obr. 6).

V rámci nivelačního měření se průsak mezi dvojicí segmentů projevil na poklesu měřené koleje, kdy došlo 1. 12. 2024 k překročení 1. varovného stavu (= -8,00 mm) s naměřenou hodnotou -8,95 mm v ose ražby. O tři dny později byl dokonce překročen 3. varovný stav (= -16,00 mm) s naměřenou hodnotou -16,47 mm. Na celkový pokles mělo vliv i následné protlačování zbylých segmentů, kdy dne 8. 12. 2024 byla naměřena hodnota -21,31 mm (Obr. 6). Následně bylo přistoupeno k podbití dopravní koleje, a posouzení bezpečnosti dopravní koleje z hlediska GPK (geometrické polohy koleje). Naměřené hodnoty v ose ražby se postupně ustálily na hodnotě okolo -5,00 mm.

Obrázek 6: Grafický výstup nivelačního měření dopravní koleje č. 116 a naměřených hodnot na snímači náklonu 116 NAK02 ve směru X.
