GEOTECHNICKÝ MONITORING PŘI VÝSTAVBĚ BEZBARIÉROVÉHO ZPŘÍSTUPNĚNÍ STANICE METRA JIŘÍHO Z PODĚBRAD

M. Čermák, B. Pavelková, R. Morávek

INSET s.r.o., Prague, Czech Republic

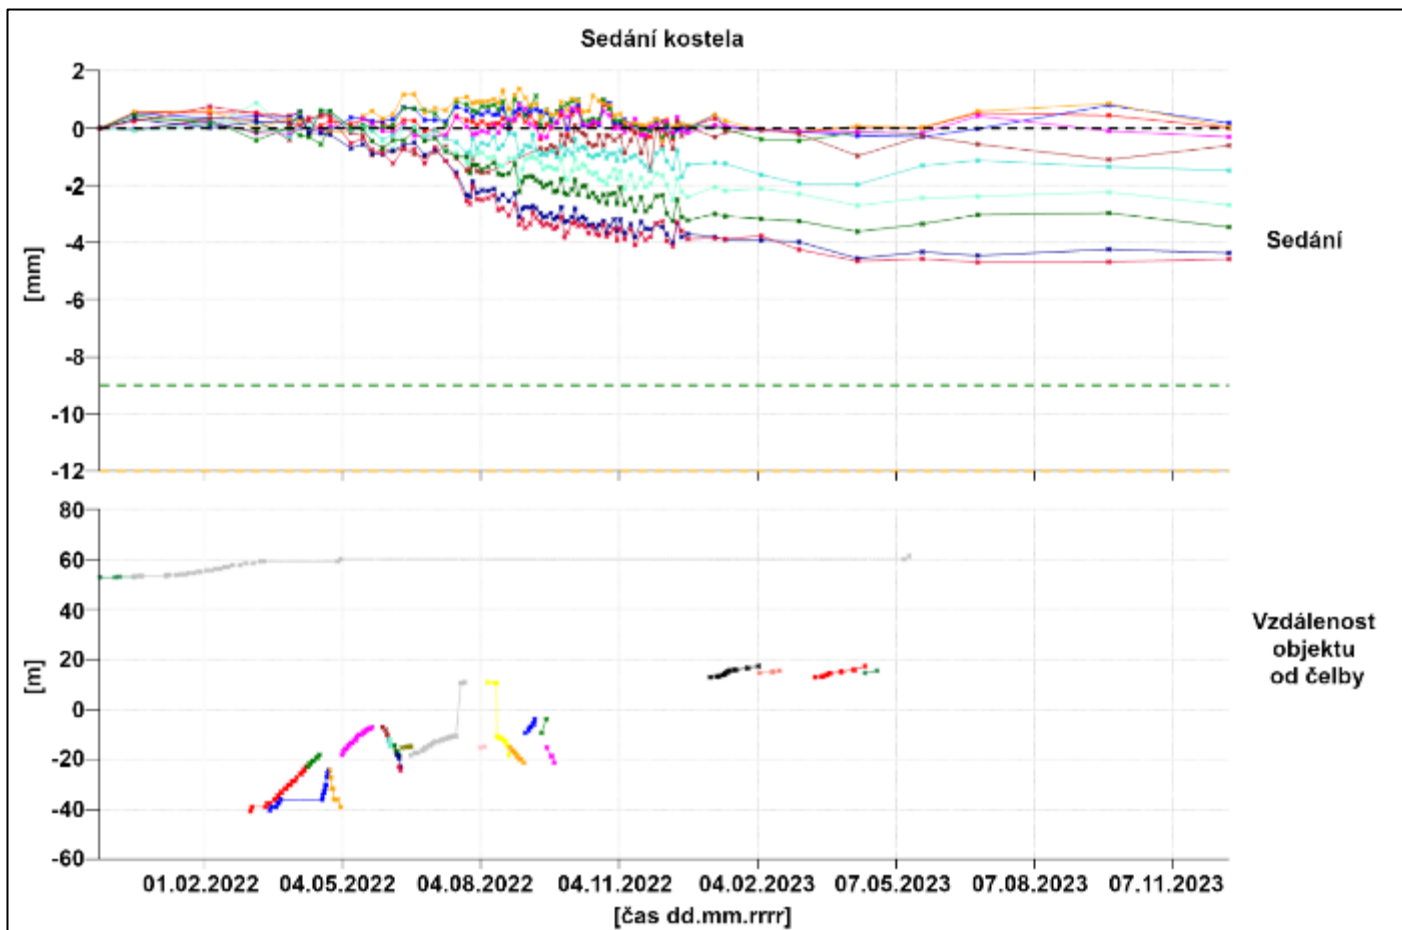
Z prováděných měření nivelací a jejich vývoje (Obrázek 3), je zřejmé, že nedošlo s dostatečně velkou rezervou k překročení ani 1. varovného stavu (viz Tabulka 1). Nejvyšší hodnota sedání byla v blízkosti prováděných ražeb, tj. jihovýchodního rohu kostela, což odpovídalo předpokladu. Z tohoto důvodu byl v této oblasti navržen vyšší počet monitorovacích prvků. Na Obrázku 4 jsou znázorněny izolinie sedání na konci měření. Měřicí místa, společně se zařízením pro přenos dat, byla vybrána také s ohledem na samotný provoz kostela, a také, aby nedošlo k výraznému ovlivnění, například chůzí návštěvníků. Příklad instalace je na Obrázku 5 a výsledky měření na Obrázku 6.

Obrázek 3: Průběh sedání kostela v závislosti na provádění hloubení a ražeb

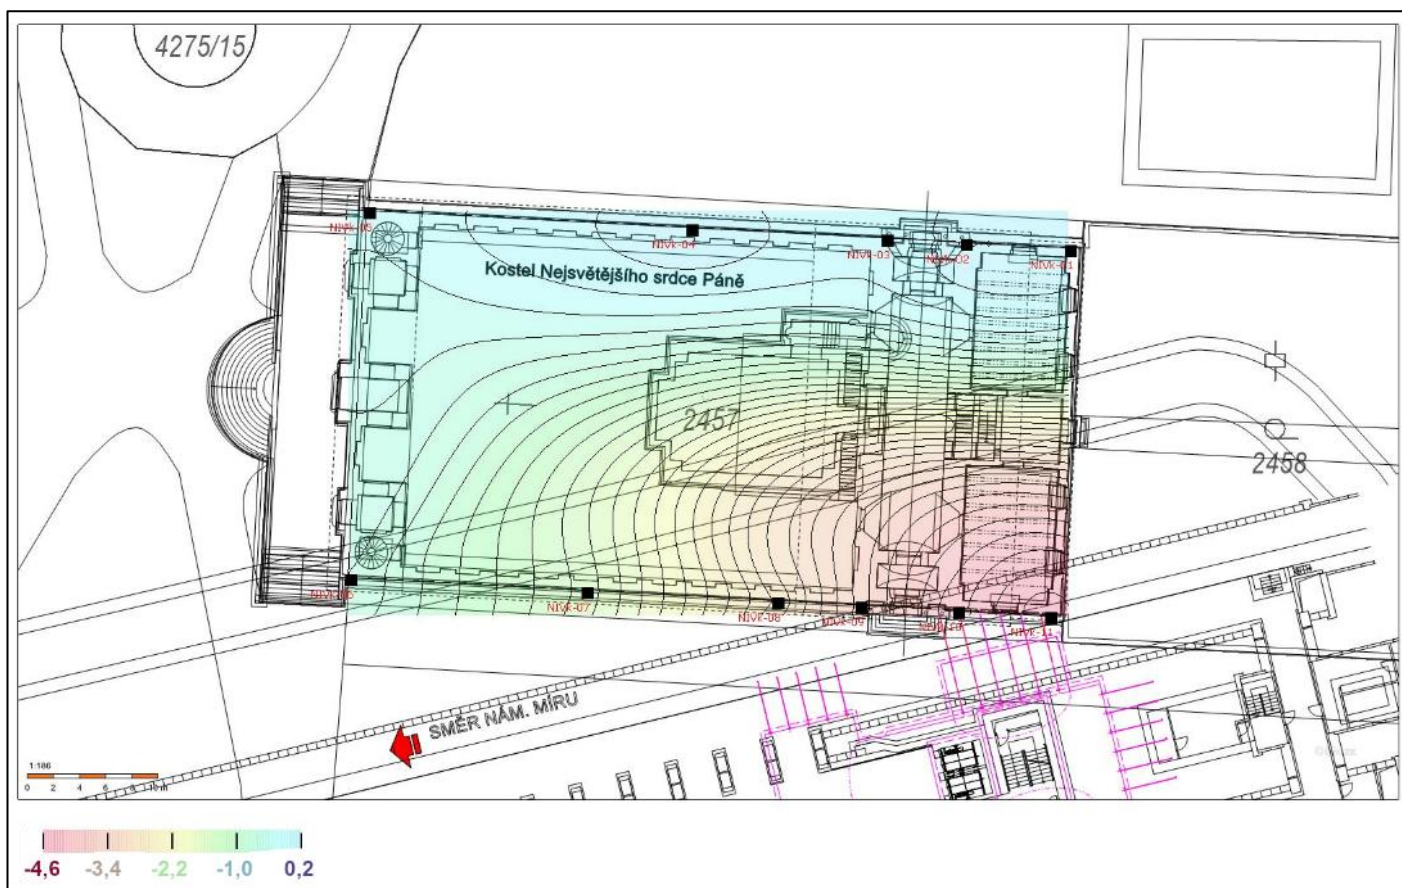
Obrázek 4: Izolinie sedání kostela na konci měření (dne 14. 12. 2023)

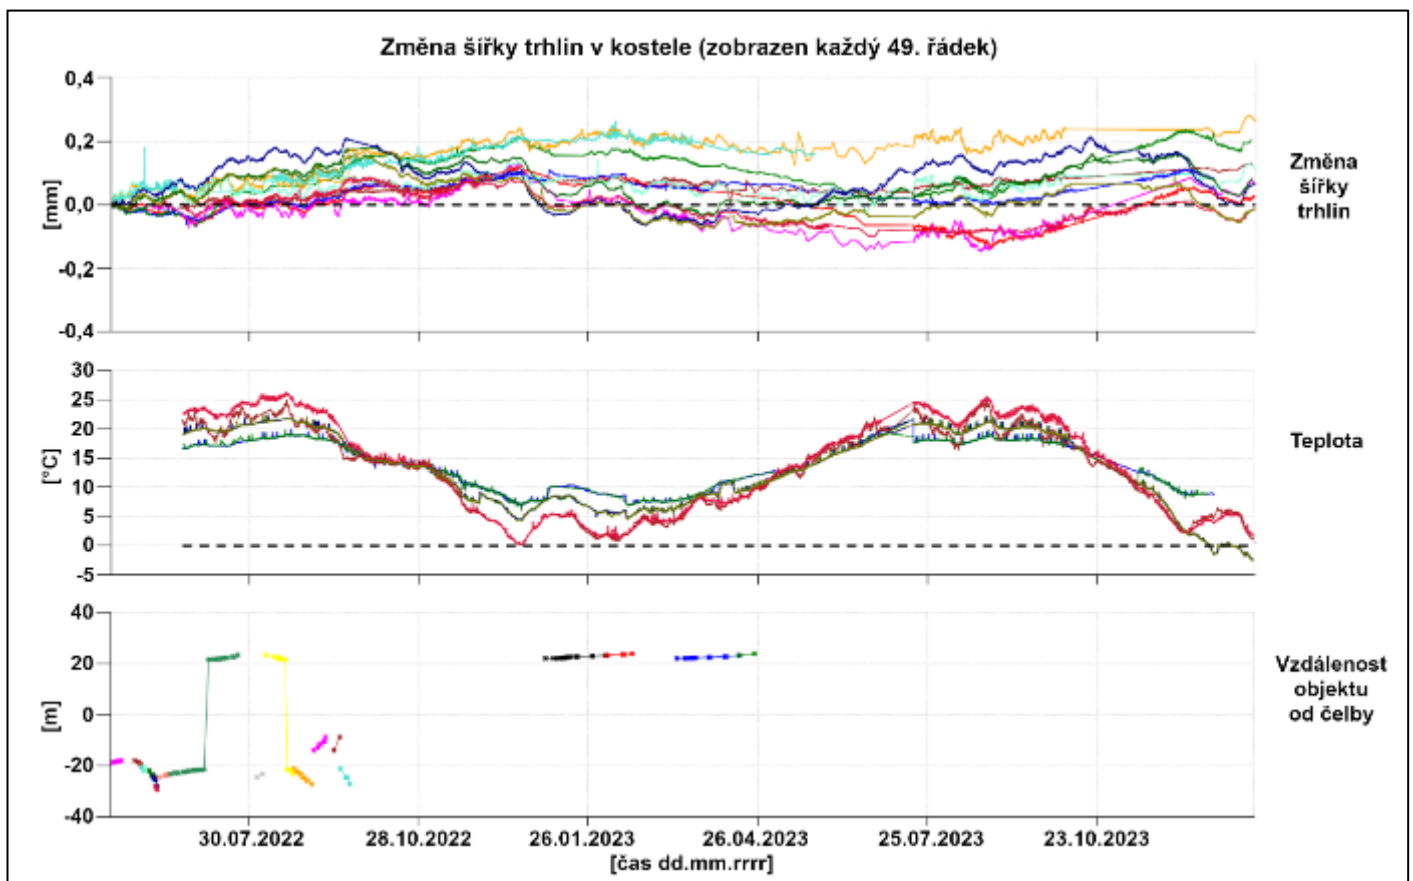
Obrázek 6: Naměřené změny šířek trhlin v automatickém režimu, průběh naměřených teplot u jednotlivých měřidel a postup výstavby

Naměřené změny šířek trhlin z automatických měřidel v kostele nebyly výrazně teplotně ovlivněny. Současně nebyla naměřena významná souvislost se stavební činností. Naměřené hodnoty byly hluboko pod varovnými stavy – viz Obrázek 6 a Tabulka 1. Současně s měřením změn šířek trhlin byly v těchto místech měřeny i teploty měřené konstrukce. Z Obrázku 6 je patrné, jak je věž kostela výrazně ovlivněna změnou teploty a na bodě ve věži byly zároveň naměřeny maximální a minimální teploty (v grafu červeně).

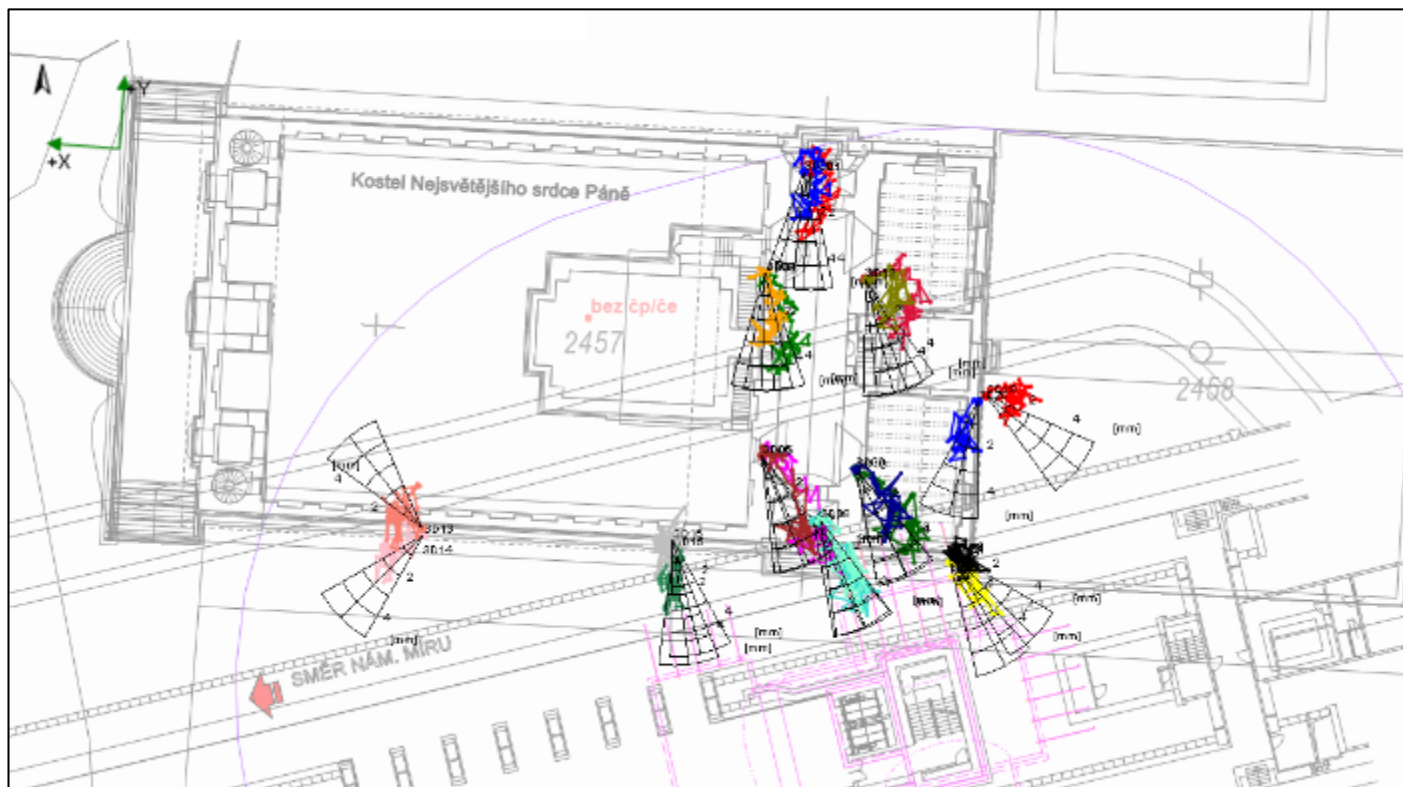
V článku v časopisu Tunel (ČERMÁK, M., PAVELKOVÁ, B., MORÁVEK, R., 2014) byl prezentován řez s deformacemi kostela směrem ke stavebnímu dílu z měření polohopisných bodů na fasádě objektu. Na Obrázku 7 ho doplňujeme o deformace v půdorysu, které korespondují se sedáním objektu na Obrázku 4 a zobrazují deformace směrem k přestupní chodbě stanice, tj. docházelo k nerovnoměrnému sedání a naklánění kostela směrem k ražbám.

Obrázek 7: Vějíře se směrem vývoje deformací na polohopisných bodech na fasádě kostela (vždy dva body nad sebou, naklonění vztaženo k terénu)

Měřením polohopisných bodů na fasádě kostela a měření automatických naklonění (po kompenzaci vlivu teploty na naměřené hodnoty) byly zjištěny podobné průběhy naklonění směrem ke stavbě. Naklonění kostela bylo prezentováno jak vůči terénu, tak jako rozdíl hodnot deformací z bodů nad sebou, čímž se podařilo eliminovat některé chyby měření a grafy byly výrazně „hladší“ a uvedené deformace tím pádem i menší. Maximální naměřené a vypočítané hodnoty jsou s varovnými stavy uvedeny v Tabulce 1.

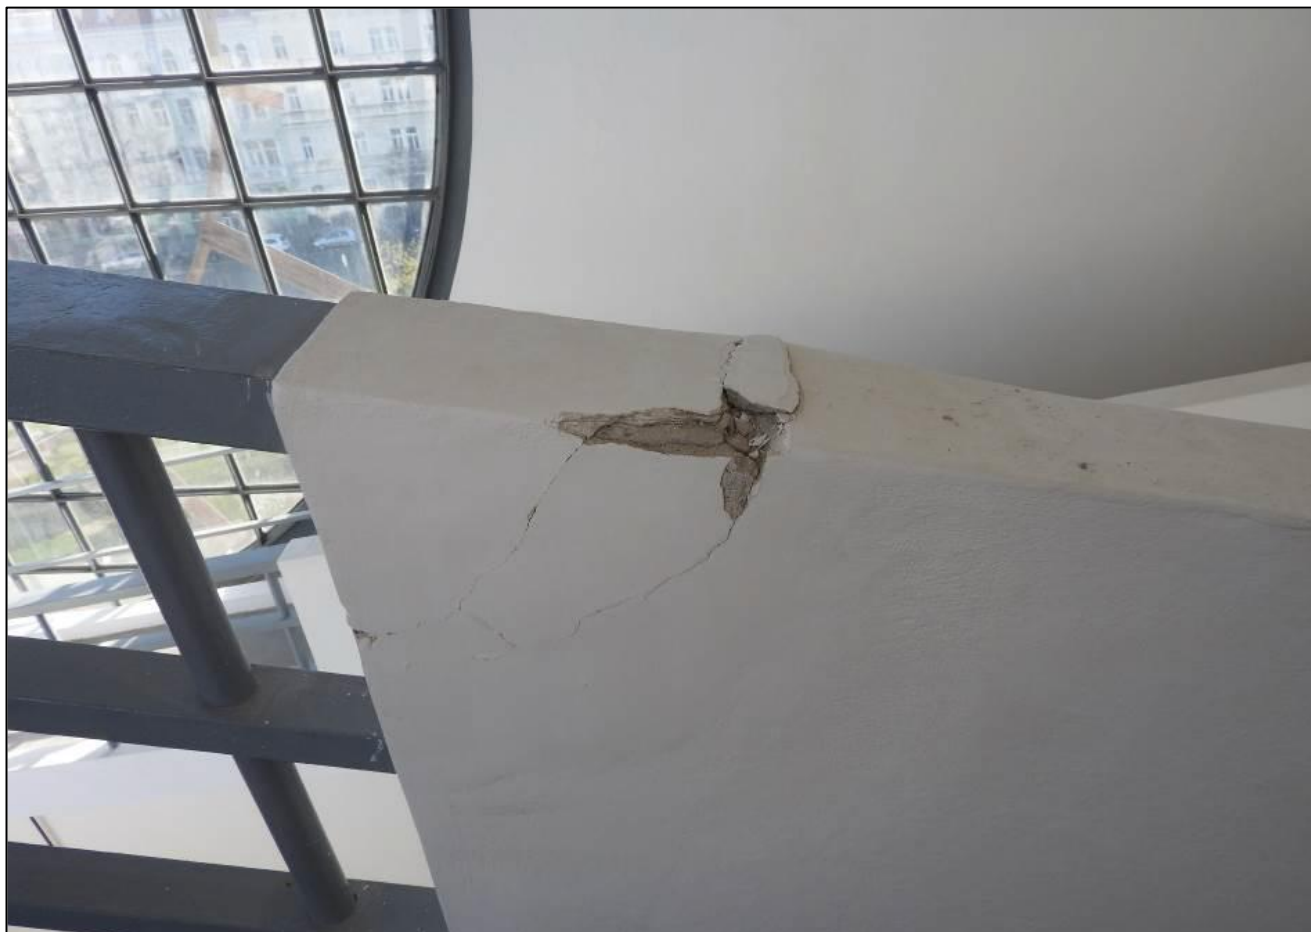
Během prováděných prohlídek v kostele byly zdokumentovány nové trhliny, ale jednalo se spíše o trhliny běžně vzniklé v souvislosti s ročními výkyvy teplot a prokreslením starších trhlin, které byly pouze plošně přetřeny nebo byly na místech, kde je nebylo možné spojovat s prováděnými stavebními pracemi. Samotné výkyvy teplot jsou v kostele významné – viz měření teplot u automatických deformometrů a dosahují rozdílu hodnot až 30 °C nebo i vyšších (byly změřeny necelé dva roční cykly). Vlivem teploty vznikala nejvýraznější porušení v oblasti ukotvení zábradlí ramp, které jsou ve věži na úrovni prosklených hodin – obdobná porušení se postupně začala objevovat v menší a větší míře i v jiných částech ramp (Obrázek 8).

Obrázek 8: Porušení v místě ukotvení zábradlí rampy vlivem teploty

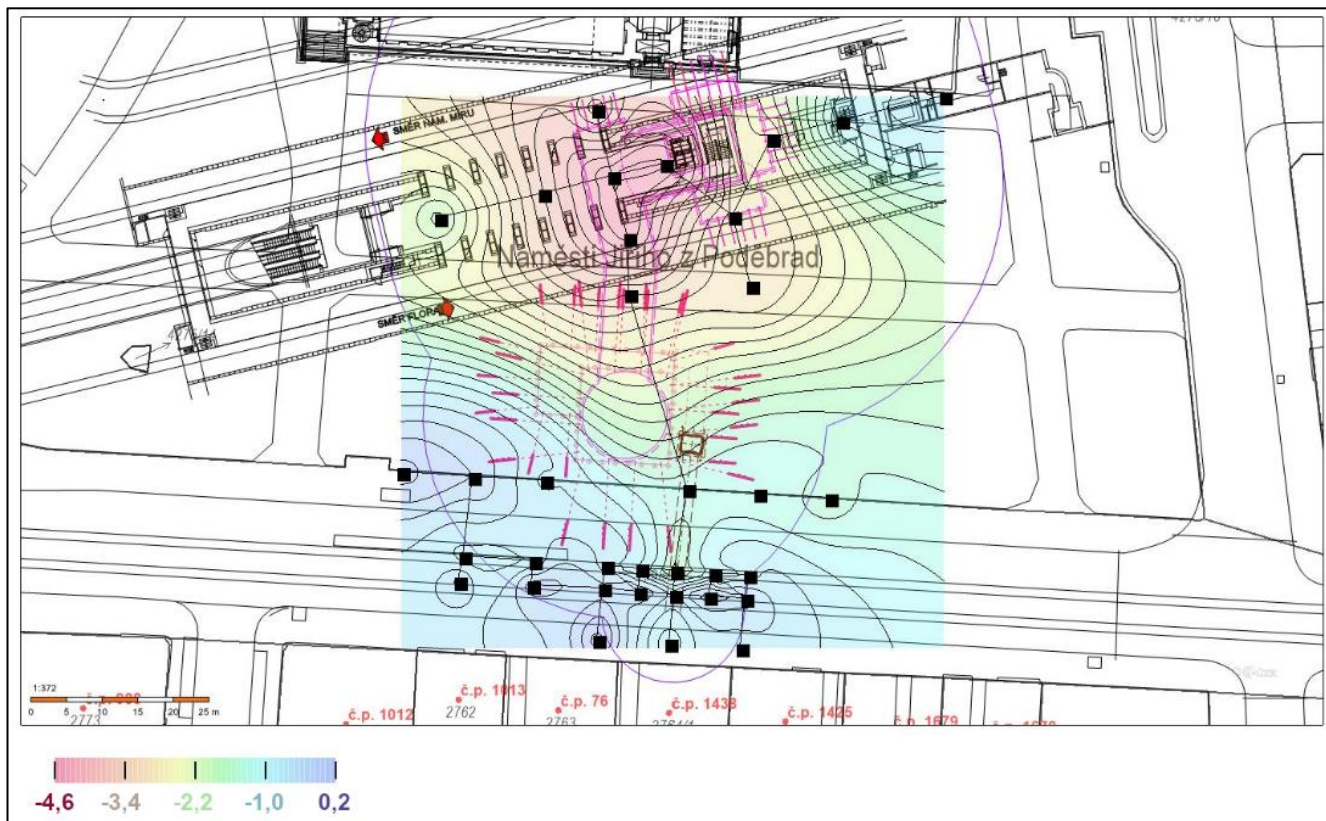
Obrázek 9: Izolinie sedání terénu na konci měření (dne 13. 5. 2024)

Na Obrázku 9 jsou uvedeny izolinie sedání terénu z nivelačních bodů. Oblast, kde docházelo k největšímu sedání odpovídala místům, kde probíhaly nejnáročnější místa ražeb, a to nad částí přestupní chodby, z které byly prováděny rozrážky směrem ke kostelu a od kostela a hloubení šachty propojující úroveň přestupní chodby a úroveň nástupiště. Maximální naměřené hodnoty sedání a nerovnoměrného sedání jsou společně s varovnými stavy uvedeny v Tabulce 1.

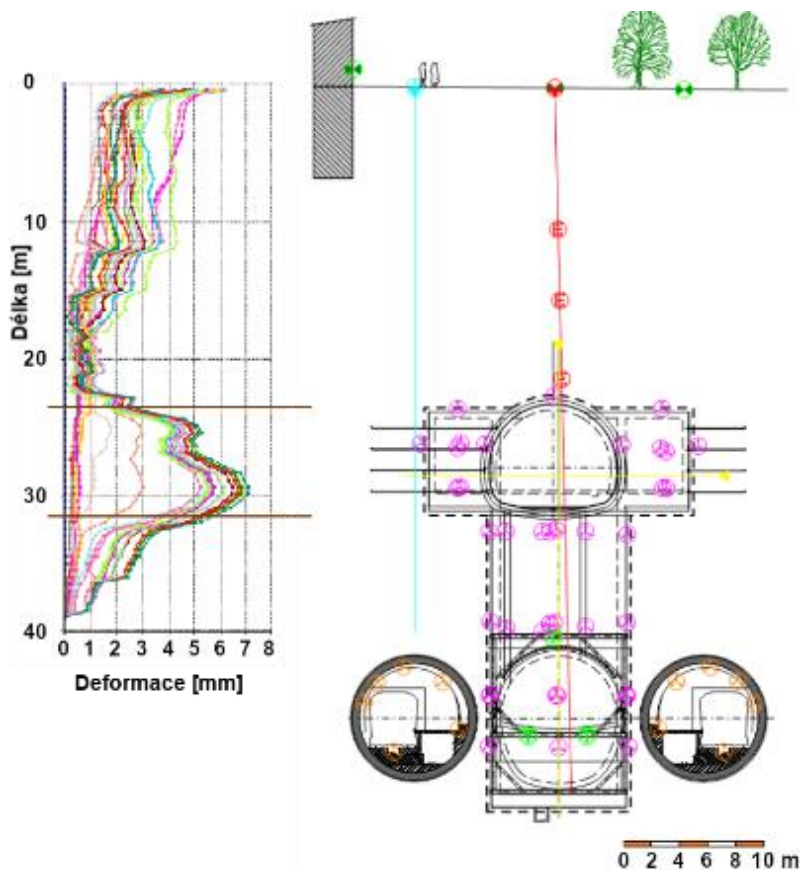
Poloha vrtu musela být uzpůsobena přítomnosti vodovodního řádu a hloubka vrtu byla ukončena nad staničním tunelem. V levé části Obrázku 10 jsou uvedeny celkové horizontální deformace jako součty vůči pevné patě vrtu. S ohledem na postup hloubení šachty a ražeb v úrovni nástupiště se už nejednalo zcela o měření s pevnou patou.

Obrázek 10: Výsledky měření v inklinometrickém vrtu – vlevo vektor deformací, který odpovídá tomuto řezu a vpravo řez z informačního systému Sahure (vrt znázorněn tyrkysově)

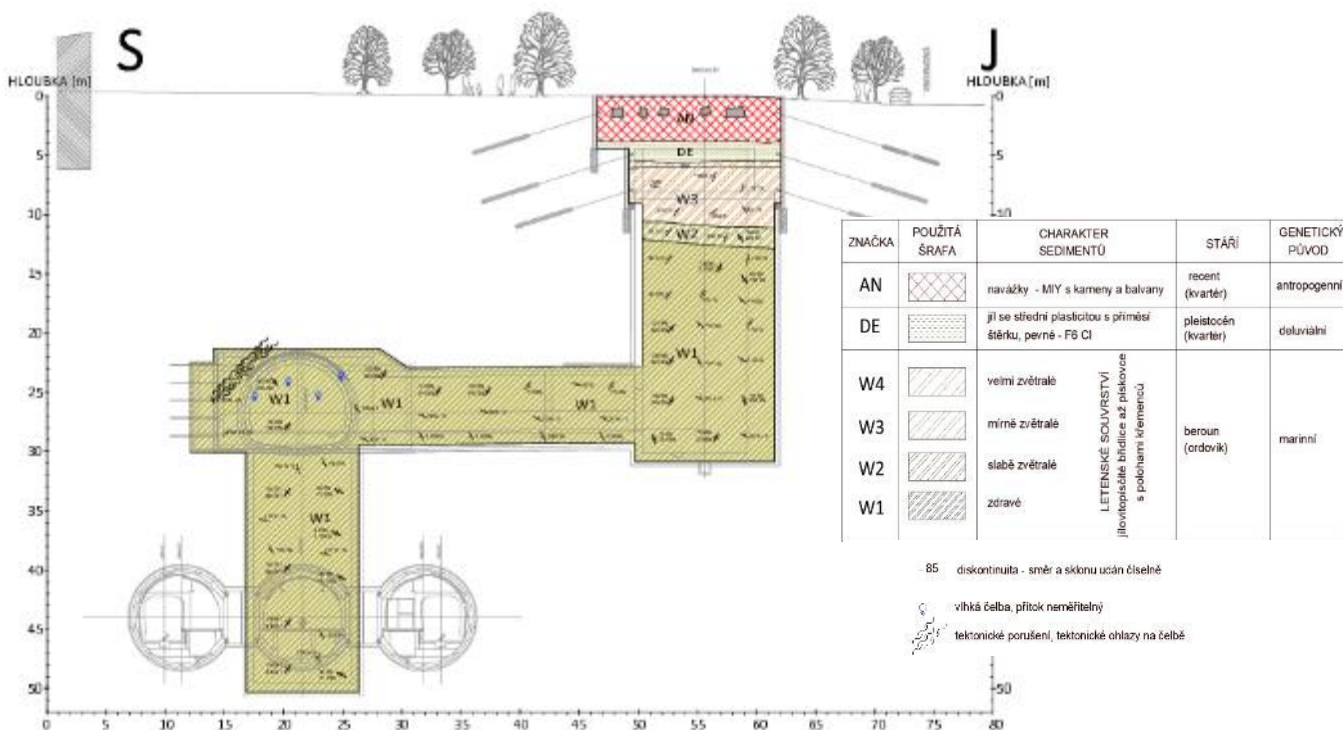
Během hloubení šachty Š1 byly zastiženy nejprve vrstvy navážek, které obsahovaly betonové bloky až metrových rozměrů. Pod vrstvou deluviálních zemin jílovitého charakteru byly již zastiženy horniny letenského souvrství. Počva ražby přístupové chodby byla provedena z šachty Š1 v hloubce 30 m. Přístupová chodba nejprve směřovala 41 m severním směrem, následně pak 22 m východním směrem. Z počvy přístupové chodby se následně hloubila šachta Š2 (14 m) směřující mezi tunely metra až na úroveň nástupiště do oblasti mimo stanici. Z šachty Š2 se pak razilo 8 m západním směrem do stanice. Během ražeb byly zastiženy pouze drobné přítoky podzemní vody, zřejmě spjaté s poruchovou zónou (viz Obrázek 11). Hladina podzemní vody byla zastižena pod úrovní báze stávajícího metra v puklinovém systému letenských břidlic.

Horninový masív byl hodnocen dle Tesařovy klasifikace a ražba byla následně zaříděna do tříd NRTM. Kvalita masívu od hloubky 30 m byla ohodnocena 53-60,5 body QTS. V místech s tektonickým porušením hornin, které bylo doprovázené mírnými přítoky podzemní vody bylo bodové hodnocení sníženo na 45,5 bodů, vlivem zavedení redukce β a γ . Degradovaná hornina, zastižena při ražbě chodby na úrovni nástupiště byla ohodnocena 40,5 body QTS.

Oproti průzkumným pracím byla ražbou zjištěna vyšší pevnost hornin, která se v písčitéch polohách letenského souvrství přibližovala až k 50 MPa. Horninový masív ve zdravých letenských břidlicích vykazoval až metrové vzdálenosti diskontinuit s výraznou blokovou stavbou, způsobenou systémem tří na sebe kolmých ploch odlučnosti. Horninový masív v okolo stanice metra (realizace koncem sedmdesátých let) byl vlivem trhacích prací degradován. Degradace se projevila odbarvením hornin, snížením pevnosti, povlaky limonitu na diskontinuitách a snížením vzdálenosti diskontinuit (2-3 x) až do vzdálenosti 2-3 m od původního rozsahu ražeb. Charakter tohoto degradovaného horninového masívu byl ověřován presiometrickými zkouškami z vějíře vrtů, realizovaných ze stanice metra.

Obrázek 11: Geologický řez sever-jih
