VODNÍ DÍLO HARCOV – ZAJIŠTĚNÍ BEZPEČNOSTI ZA POVODNÍ

ABSTRAKT: Příspěvek se věnuje technickému řešení a zkušenostem z provádění rekonstrukčních prací vodního díla (VD) Harcov v Liberci. Dílo bylo vybudováno v letech 1902–1904 především za účelem snížení povodňových průtoků a zajištění částečné ochrany území pod nádrží před účinky povodní. Po více než stoletém provozu bylo nutné přistoupit k celkové rekonstrukci vodního díla s ohledem na splnění platných požadavků na kapacity objektů pro převádění vody, zejména pak pro převedení kontrolní povodňové vlny. Nepříznivým faktem byly rovněž i dlouhodobě zvýšené vztlaky v základové spáře hráze a průsaky objevující se na vzdušném líci. V současné době probíhá realizace rekonstrukce hráze a objektů VD Harcov, při které dochází k zásadní změně parametrů tohoto historického vodního díla. Spočívá zejména ve zkapacitnění spodních výpustí a korunového bezpečnostního přelivu, včetně úpravy kaskády pod přelivem. Pro omezení účinků vztlaků na těleso hráze je pak zásadním opatřením utěsnění podloží pomocí injekční clony

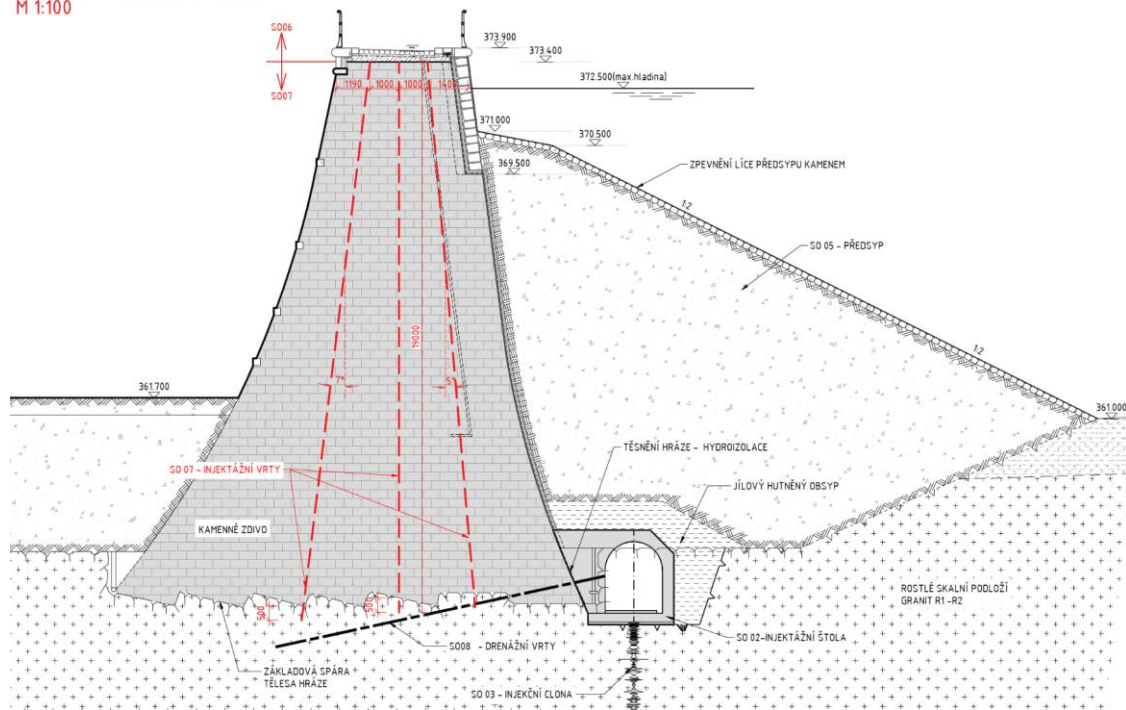
VZOROVÝ PŘÍČNÝ ŘEZ HRÁZÍ M 1:100

Po vyhodnocení výsledků vodních tlakových zkoušek (VTZ) provedených při IGP (inženýrskogeologický průzkum, jehož součástí byl vzhledem k provádění jádrových vrtů z koruny hráze i stavebně technický průzkum zdiva hráze) bylo prokázáno, že zdivo hráze má velmi vysokou propustnost ($4,76 \text{ l} \cdot \text{min}^{-1} \cdot \text{m}$ při tlaku $0,3 \text{ MPa}$) a lze ho hodnotit jako nekvalitní, a to zejména z důvodu předpokládané vysoké degradace pojiva. Jako opatření pro zlepšení především fyzikálně-mechanických vlastností zdiva bylo projektem navrženo provedení injektáže kamenného zdiva tělesa hráze. Po vyhodnocení injektáží na zkušebním poli bylo zjištěno, že je možné změnit projektem předpokládané množství injekční směsi na metr vrtu ze 157 l na cca 50 l a max. injektážní tlaky zvýšit z $0,2 \text{ MPa}$ na $1,3 \text{ MPa}$. Dále se prokázalo, že použití původně navržených chemických hmot je bezpředmětné a injektáž může být kompletně realizována výrazně levnějšími hmotami na bázi jílocementu.

Zdivo hráze po injektáži podle výsledků VTZ na kontrolních vrtech mělo propustnost zdiva cca třikrát menší ($1,6 \text{ l} \cdot \text{min}^{-1} \cdot \text{m}$ při tlaku $0,3 \text{ MPa}$).

Obr. 2 Výplňová injektáž tělesa hráze

Pro ověření injektovatelnosti zdiva hráze bylo navrženo provedení zkušebních injekčních vrtů. Pro jejich provádění byl zpracován Technologický předpis, jehož cílem bylo podrobnější zadání injekčních prací k vyzkoušení injektovatelnosti zdiva. Injektáž byla prováděna jílocementovou směsí po etážích $3,0 \text{ m}$. Zásadní bylo zjištění, že zdivo hráze lze poměrně dobře injektovat pomocí jílocementových injekčních směsí.

Vrty injektáže o $\varnothing 56$ a 76 mm byly oproti projektu (VALBEK spol. s.r.o. 2017) prodlouženy tak, aby zasahovaly min $0,5 \text{ m}$ pod základovou spáru hráze. Maximální délka vrtů dosahovala 20 m . Pro kvalitnější výnos jádra byla použita dvojitá jádrovnice. Technologie rotačně-příklepového vrtání byla v daných podmínkách nevhodná. Ve spodní části některých vrtů pak byla zastižena v podloží hráze zcela zvětralá žula, kterou bylo třeba těž proinjektovat. Průměrná spotřeba jílocementové injekční směsi vycházela $52,26 \text{ l/bm}$. Ve všech vrtech byla použita vzestupná injektáž s jednoduchým obturátorem.

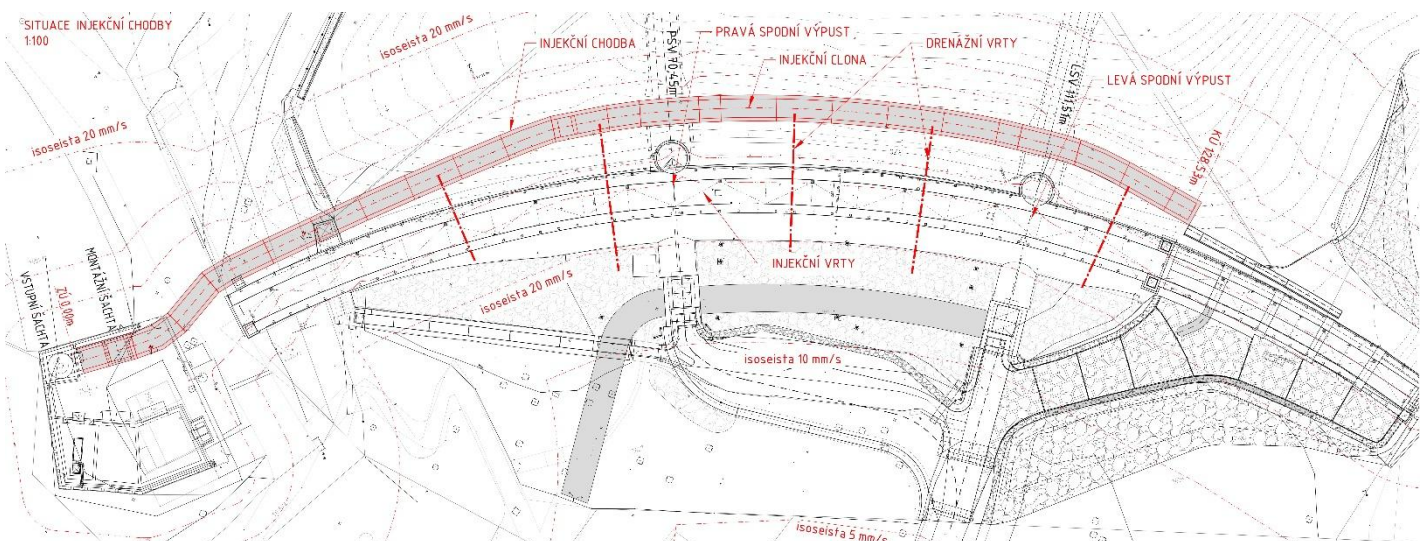
Nově budovaná injektční chodba (ICH) celkové délky cca 130 m je vedena před návodním lícem mírně pod úrovní základové spáry tělesa hráze. Vstupní šachta je vybavena točitým nerezovým schodištěm a nachází se na pravém břehu u nového provozního objektu a umožní sestoupit pod úroveň terénu. Následuje první úsek štolý s montážní šachtou, který umožní dopravu techniky a stavebních hmot pro případné budoucí opravy. Dále ICH pokračuje k levému zavázání, kde je ukončena na rozhraní tělesa hráze a bezpečnostního přelivu. Průběh ICH půdorysně a výškově sleduje základovou spáru hráze. Podélný sklon štolý na sestupných ramenech dosahuje 40 % a je v těchto místech opatřena schodišťovými stupni. Světlá šířka chodby je 2,0 m a její světlá výška 2,4 m. Definitivní ostění štolý bylo navrženo a provedeno jako monolitická ŽB konstrukce z vodostavebního betonu C30/37 dělená těsněnými dilatačními a pracovními spárami na 24 bloků. Jednotlivé bloky mají základní délku 6,0 m. Pracovní a dilatační spáry mezi bloky jsou izolovány vnitřním spárovým těsnicím pásem šířky 400 mm a jsou opatřeny pojistným injektážním systémem pro případné doinjektování po napuštění přehrady. V pracovní spáře na úrovni dna a stěny je osazen těsnicí pás KAB 125. Minimální mocnost železobetonové stěny je 400 mm.

Obr. 3 Situace nově budované injektční štolý v patě hráze

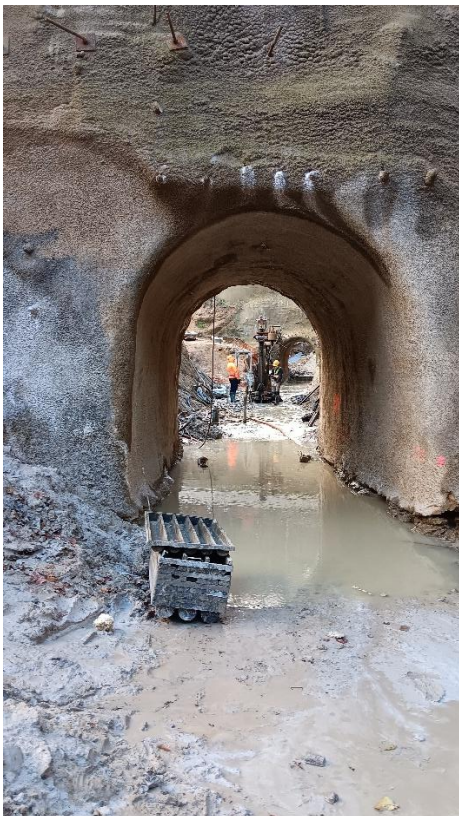
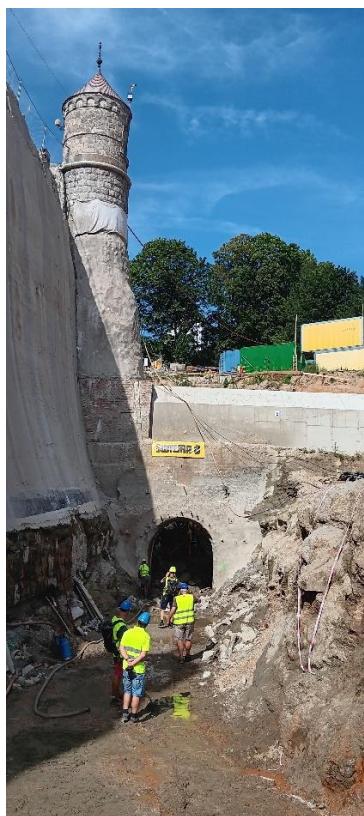
Celý úsek byl z pohledu NRTM zařazen do jedné technologické třídy – VT3. Při provádění zemních prací pro realizaci štol, které se prováděly převážně v horninovém prostředí, byly zjištěny projektem nepředpokládané tlakové vývěry vody v základové spáře. V blízkosti levé spodní výpusti byla laboratorním rozbohem zjištěna uhličitánová agresivita vody na beton a bylo nutno použít tomu odpovídající třídu betonu. Z důvodu, že ražba probíhala pod úrovní tekoucí vodoteče na dně přehrady, bylo nutné v době provádění ražeb a budování štol přítoky soustředit do jímek a vodu kontinuálně odčerpávat ze stavební jámy. Tato průsaková a puklinová voda byla pouštěna do vodoteče. Ač rozsah ražeb byl pouze v jednotkách metrů, tak díky proměnlivosti skalního prostředí a přítomnosti kamenných konstrukcí přehrady byly ražby složitým úkolem pro všechny zúčastněné.

Obr. 4 a 5 Podražba spodních výpustí. Obr. 6 betonáž hloubené části štol

Injekční chodba je realizována v převážné délce (90% délky) otevřeným výkopem provedeným pomocí mechanizace a trhacích prací. Betonáž ostění chodby byla realizována na podkladní vyrovnávací beton. Pouze v místě křížení ICH s přítokovými štolami do manipulačních věží spodních výpustí byla provedena ražba pod ochranou mikropilotového „deštníku“ z vodorovných injektovaných ocelových tyčí MAI SDA \varnothing 51 mm. Plocha výrubu činila 10,5 m². Délka ražby pod výpustmi byla 2x 6m, což činí cca 10% délky chodby. Výrub byl stabilizován v průběhu provádění primárním ostěním tl. 200 mm sestávajícím se z příhradových rámu BTX, stříkaného betonu SB 25/30-X0 SBII J2 s dvěma vrstvami KARI sítí. Ražba v bezprostřední blízkosti věží, tělesa hráze a štol spodních výpustí probíhala pomocí trhacích prací s minimální velikostí náloží a záběry dl. 0,5 m. Účinnost trhacích prací snižoval v čelbě zastižený zdravý granit R1–R2 s vysokou puklinatostí, navíc prostoupený vrstvou navětralého granitu v úrovni základové spáry hráze. Po částečném provedení otevřeného výkopu v blízkosti stavebních konstrukcí spodních výpustí bylo dále zjištěno, že založení věží spodních výpustí není zhotoveno až do úrovně základové spáry tělesa hráze, proto bylo nutné přistoupit ke stabilizaci prostoru v blízkosti výrubu. Tento prostor byl z hlediska materiálového složení velmi členitý a tvořily ho nekvalitní beton, jednotlivé kameny a zvětralá žula s pevností od R2 až po R5. Stabilizace stavební jámy v místě založení věží spodních výpustí byla provedena stříkaným betonem SB 25/30-X0 SBII J2 s KARI sítí a injektovanými zemními hřebíky IBO \varnothing 32 mm, délky 4 m. Hřebíky a deštníky byly injektovány mikro cementovou směsí s plastifikátorem v poměru 1,0–2,0% hmotnosti cementu při vodním součiniteli 0,8–1,0.

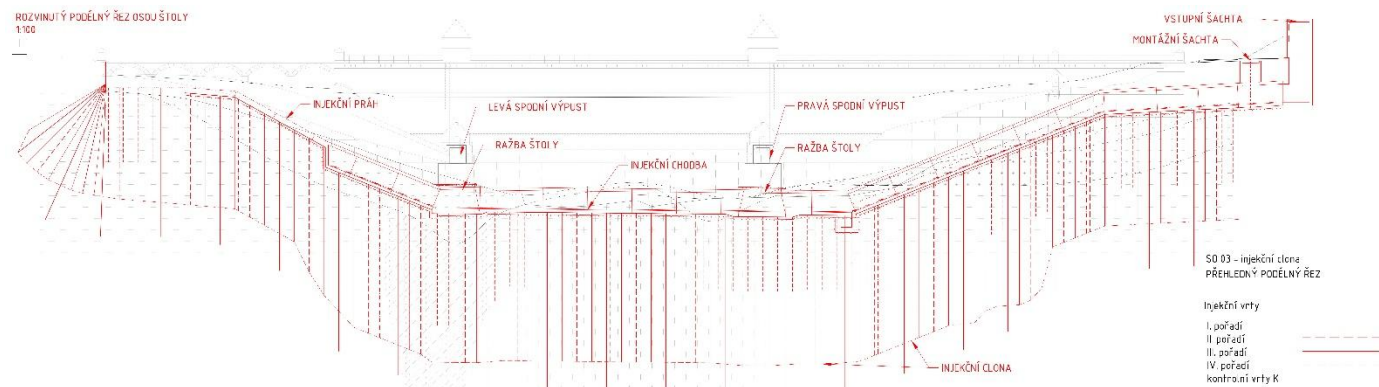
Obr. 7 Injekční štola – podélný řez

Samotná injekční clona byla následně provedena na hloubku $24,0 \text{ m}$ ve střední části hráze a $15,0 \text{ m}$ v zavázáních do břehů VD. Počet injektážních vrtů byl 183 ks, kontrolních vrtů bylo 8 ks. Celková délka vrtů byla 2872 m . Clona byla prováděna přednostně pomocí vzestupné injektáže. V místech s výrazně porušenou horninou však bylo nutností použití sestupné injektáže nebo kombinace obou způsobů v jednotlivých úsecích. Injekční clona byla navržena jako jednořadá s vrty ve čtyřech pořadích. Konečné rozteče injekčních vrtů byly přizpůsobeny očekávanému horninovému prostředí. Například v oblastech se zcela zvětralou a rozloženou žulou a v tektonicky porušené žule byla rozteč $0,75 \text{ m}$ a v úsecích s kompaktnější a zdravější horninou 0 m . Injekční i kontrolní vrty průměru min. 59 mm (maximálně 76 mm) byly vrtány jádrově. Pro kvalitnější výnos jádra byla použita dvojité jádrovnice. Technologie rotačně-příklepového vrtání byla v daných podmínkách nevhodná a nepřijatelná.

Zjištěné injektážní parametry směsi a výsledky ze zkušebního injektážního pole byly aplikovány s úspěchem na provádění celé injektážní clony. Výslednou kvalitu injektáží podloží hráze prokáže až množství průsakové vody a tlak vody pod hrází, které bude monitorovat 5 drenážních vrtů.

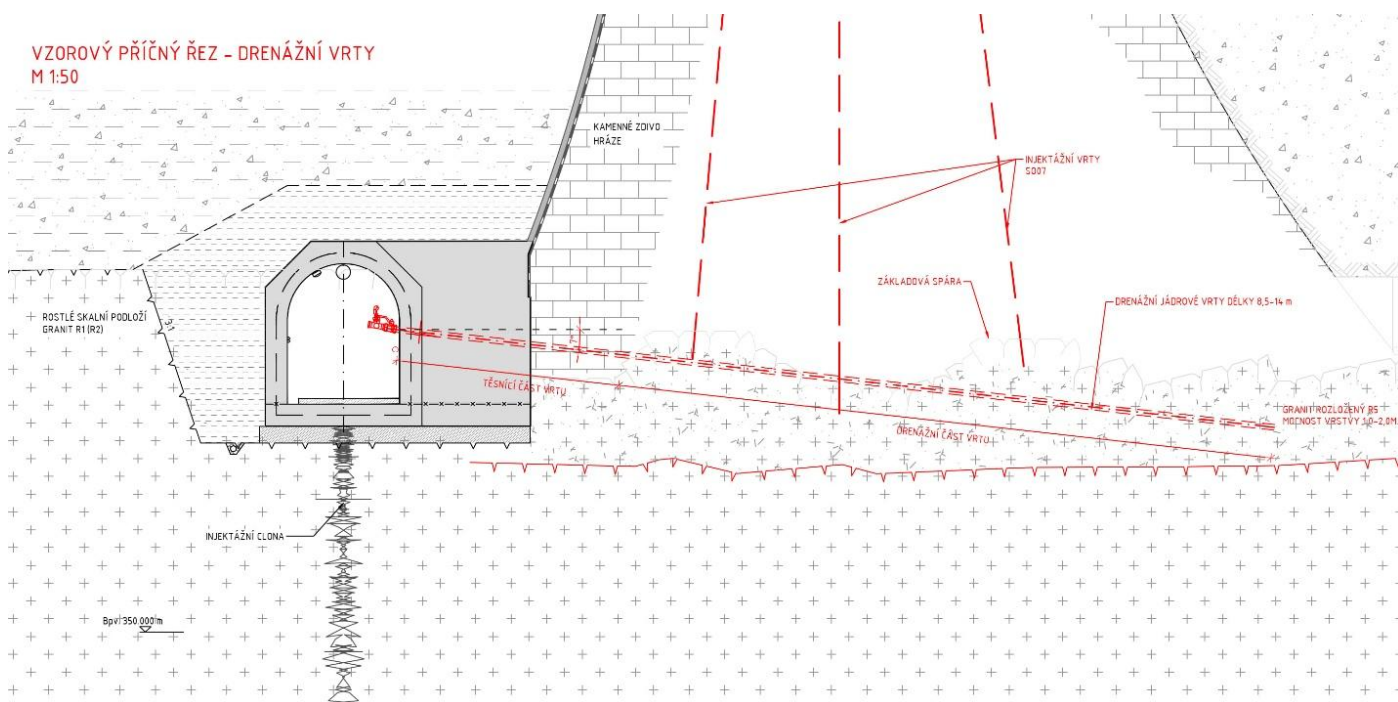
Ze stabilitního posudku tělesa hráze provedeného firmou VD-TBD jako součást „Návrhu opatření k zajištění bezpečnosti vodního díla při povodních“ (Richtr, Klemša, 2015) vyplynulo, že stupeň bezpečnosti proti posunutí za extrémního zatěžovacího stavu je nevyhovující. Výrazným negativním faktorem vstupujícím do výpočtu jsou vztlaky v základové spáře tělesa hráze. Pro jejich monitorování a v případě nutnosti krátkodobé snížení bude sloužit 5 odlehčovacích vrtů, které budou vedeny z ICH pod mírně sestupným úhlem pod základovou spárou tělesa hráze. Délka drenážních vrtů je 8,5–14 m. S ohledem na výskyt silně zvětralých poloh liberecké žuly, ve kterých se při již provedených vrtných pracích ukázala výrazná nestabilita stěn vrtu a vzhledem k přítomnosti tlakové vody, bylo nutno upravit i provedení a vystrojení vrtu na perforovanou ocelovou trubku $\varnothing 114,3/94$ mm.

Obr. 8 Injekční štola s drenážním vrtem

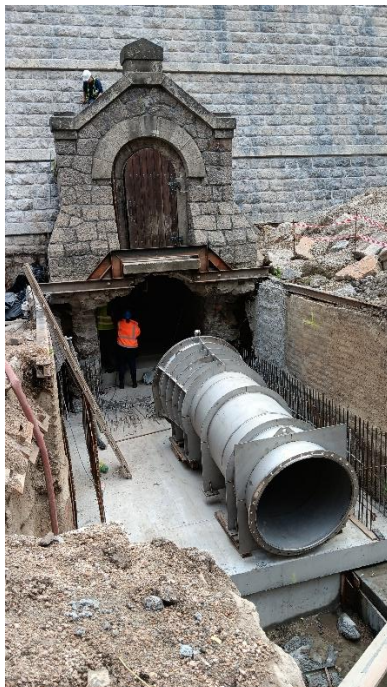
Obr. 9 Montáž segmentu spodní výpusti DN1200

Stávající kamenné nátokové štoly byly kvůli svému technickému stavu před ražbami zesíleny železobetonovým sarkofágem a vyztuženy železobetonovým kotveným dnem.

Samotné komory a cihelné zátky spodních výpustí byly vybourány, rozšířeny a prohloubeny tak, aby mohlo být osazeno nové nerezové odtokové potrubí DN 1000 pro levou a DN 1200 pro pravou spodní výpust'. Dále bylo realizováno nové vnitřní technologické vybavení věží spodních výpustí.
