Kolektor pro Letiště Václava Havla v Praze – předpoklady projektu a skutečnost

ABSTRAKT: Předmětem příspěvku je souhrn zkušeností se zpracováním realizační dokumentace a ověřením předpokladů technického návrhu projektu při výstavbě raženého úseku kolektoru pro Letiště Václava Havla v Praze, který je součástí akce „Stavba 1 – Hangár G – kolektor“.

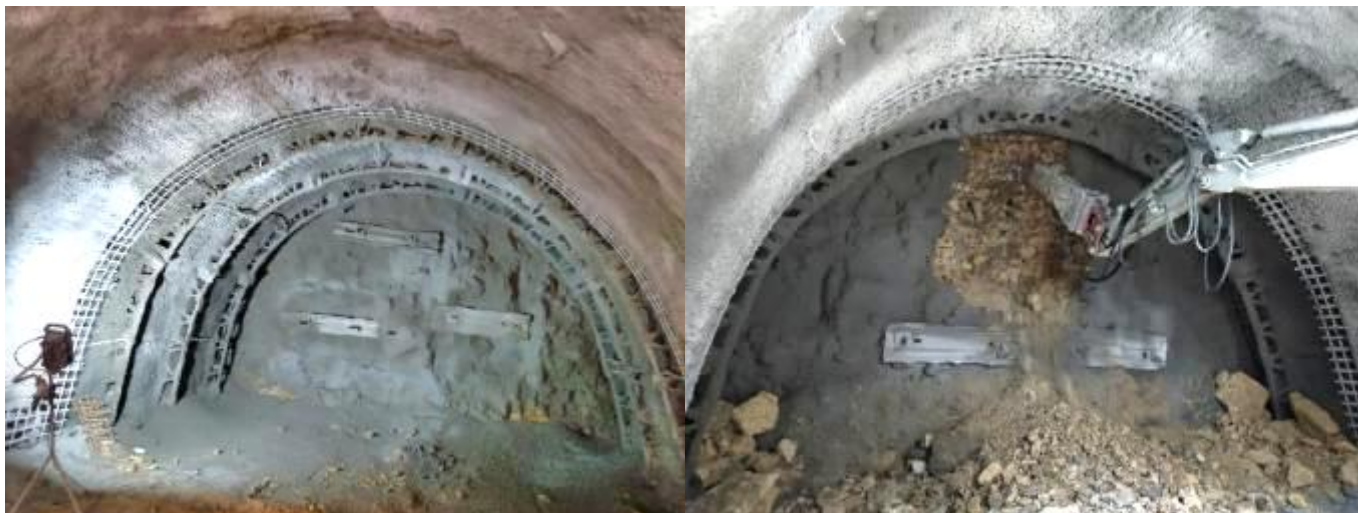
Obrázek 8 Zajištění čelby kaloty a její rozpojování po částech v úvodním úseku ražby

V úvodním úseku ražby byl v každém záběru výrub kaloty prováděn postupně na tři části, vždy byla odstraněna pouze jedna pažnice (Obrázek 8). Po demontáži pažnice v příslušné části čelby následovalo rozpojování tunelbagrem, stabilizační nástřik stříkaným betonem, nakonec opětovné osazení a aktivace pažnice k dvojici čelbových kotev IBO, K instalaci vnějších sítí a příhradových rámu bylo možné při tomto postupu přistoupit až po kompletním provedení všech tří částí výrubu kaloty, což bylo časově relativně náročné.

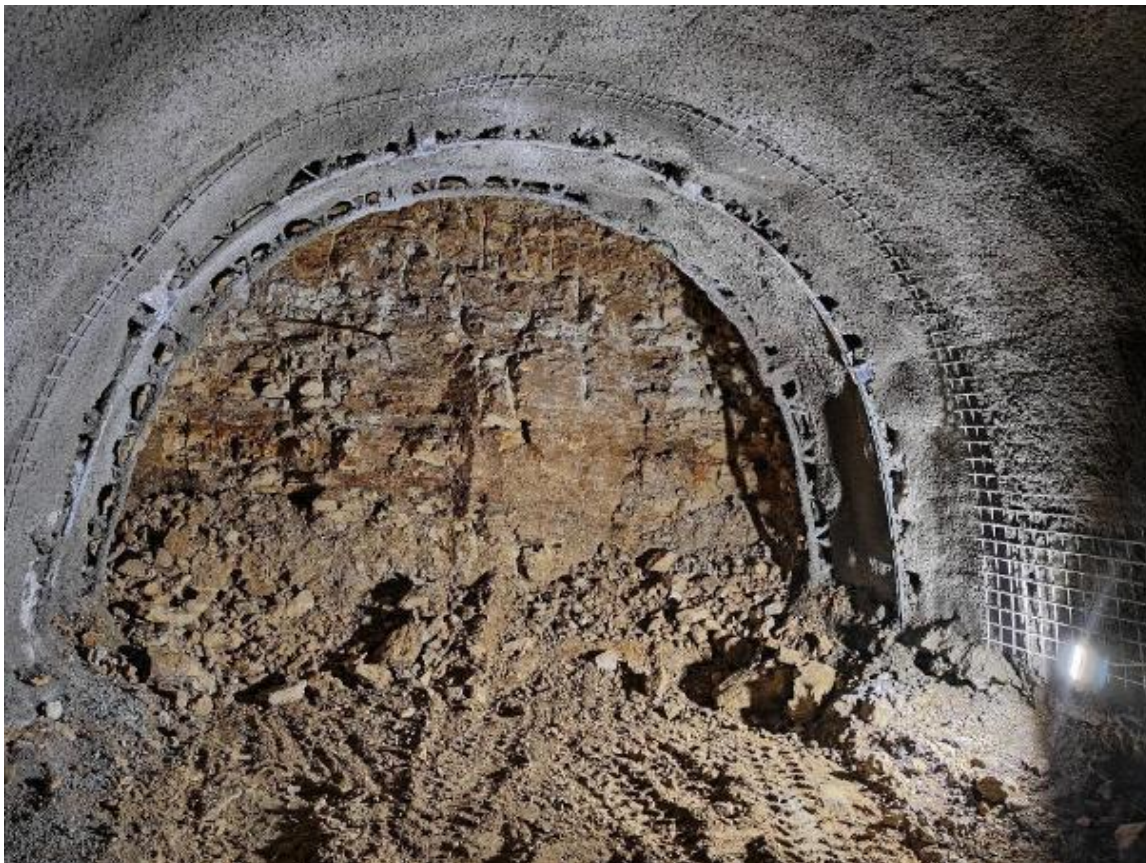
Obrázek 10 Čelba kaloty tvořená mírně zvětralým slínovcem písčtým s deskovitou odlučností (TM 66)

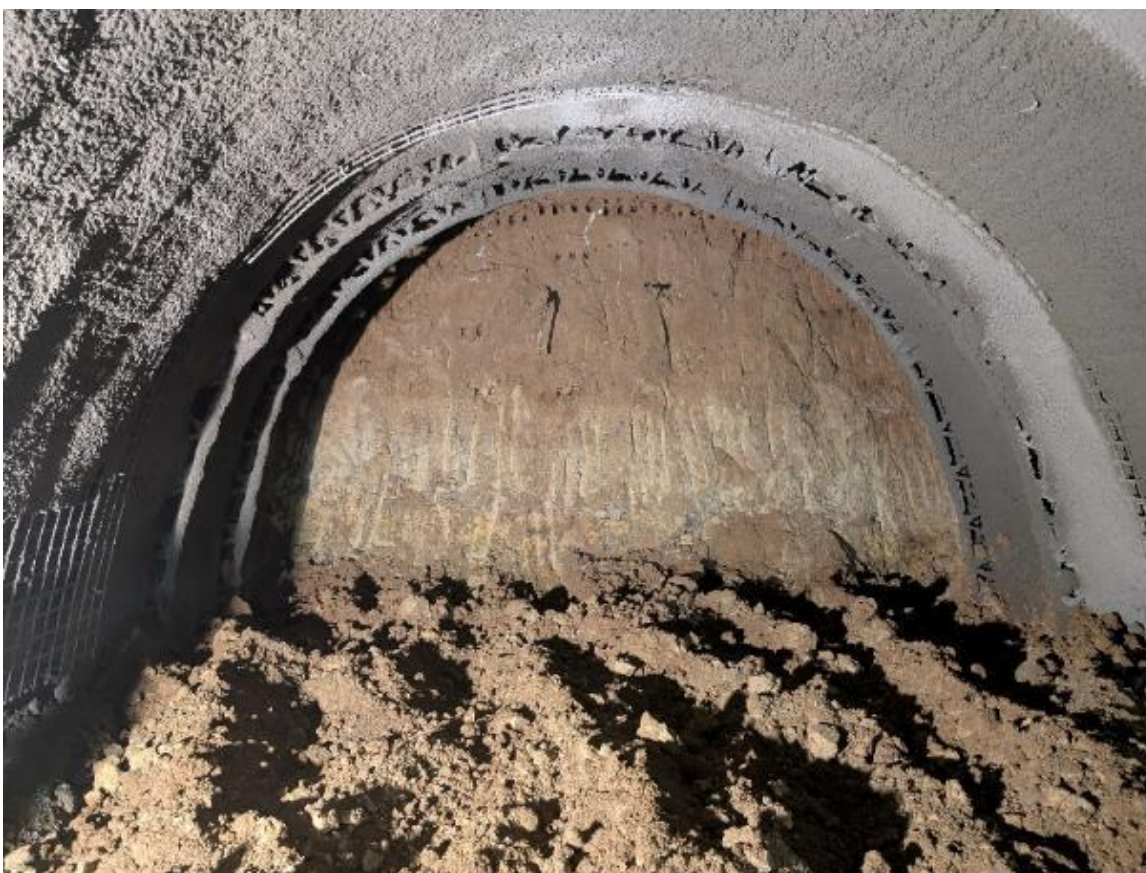
Obrázek 11 Čelba kaloty tvořená jílovitou zeminou s písčitou příměsí (TM 264)

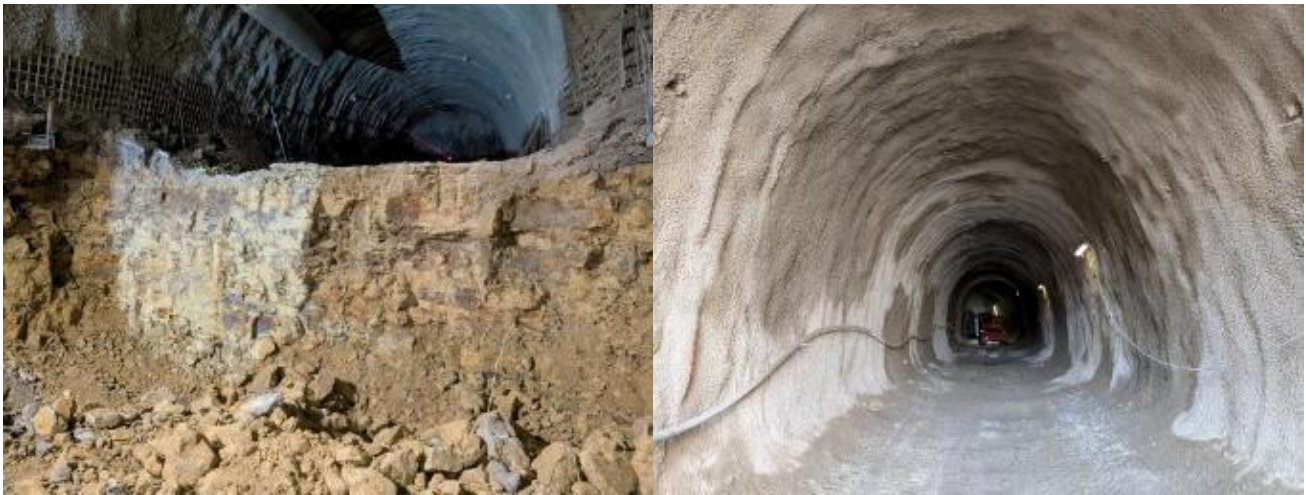
Obrázek 12 Čelba jádra (vlevo), dokončený úsek primárního ostění po profilaci (vpravo)

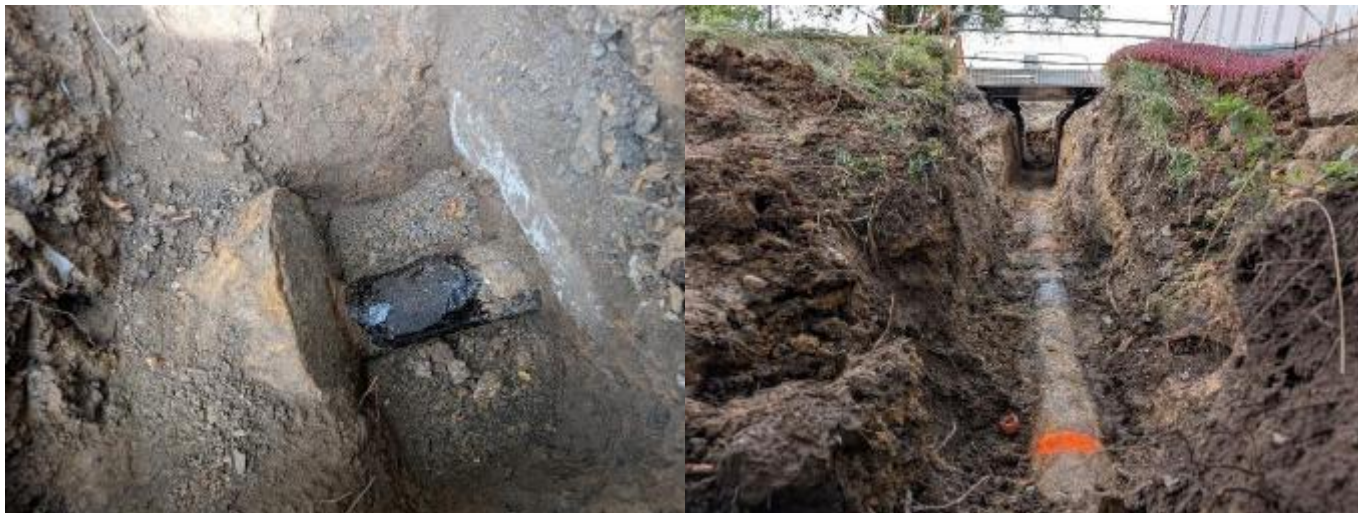
Technickou výzvou byla nepochybně ražba pod křížením s provozovanými plynovody (vysokotlaký a středotlaký). Před ražbou v daném úseku byly provedeny kopané sondy pro ověření prostorové polohy a stavu plynovodních potrubí. Na základě výsledků diagnostiky byly stanoveny hodnoty varovných stavů pro přípustné poklesy potrubí vyvolané ražbou tunelu. V rámci ochrany plynovodu před účinky ražby byla v předstihu obnažena jeho chránička, na které pak probíhalo nivelační měření každý den až do ustálení deformací. Současně byl na stavbě připraven systém závěsů na potrubí pro umožnění kompenzace případných nadměrných poklesů nadloží způsobených ražbou.

Obrázek 17 Vysokotlaký plynovod a jeho chránička (vlevo), obnažená chránička (vpravo)

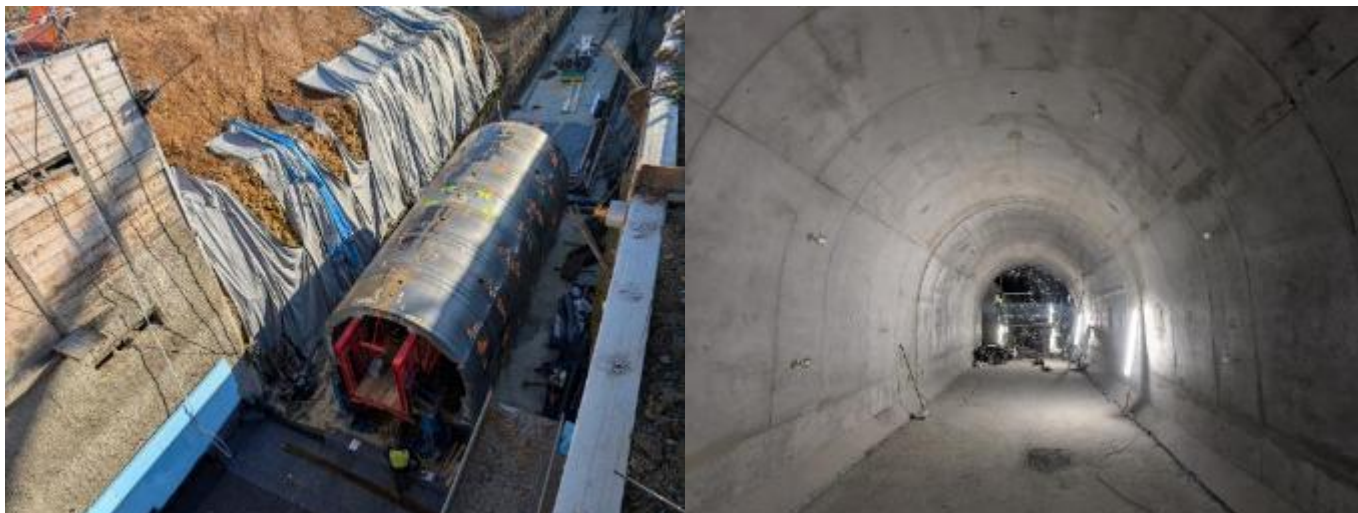
Sekundární ostění je navrženo jako monolitické, betonované do posuvného bednění. Tloušťka ostění horní klenby je min. 300 mm a směrem do boku se rozšiřuje. Vzhledem k požadované vodonepropustnosti sekundárního ostění a nemožnosti gravitačního odvedení podzemní vody drenážemi je navržen uzavřený tlakový systém, který vyžaduje konstrukční typ ostění se spodní klenbou. Vodonepropustnost ostění je zajištěna použitím betonu odolného proti průsakům s těsněním pracovních a dilatačních spár.

Obrázek 20 Bednicí forma horní klenby (vlevo), dokončené bloky sekundárního ostění (vpravo)
